Bien immobilier expertisé : **14 ALLEE DES CEDRES
479 47903A3117
77400 LAGNY SUR MARNE
Ce bien ne fait pas partie d'une copropriété**

Dossier Amiante avant Vente - Page 1/19
Rapport du : 07/11/2016

RAPPORT DE MISSION DE REPERAGE DES MATERIAUX ET PRODUITS CONTENANT DE L'AMIANTE POUR L'ETABLISSEMENT DU CONSTAT ETABLI A L'OCCASION DE LA VENTE D'UN IMMEUBLE BATI

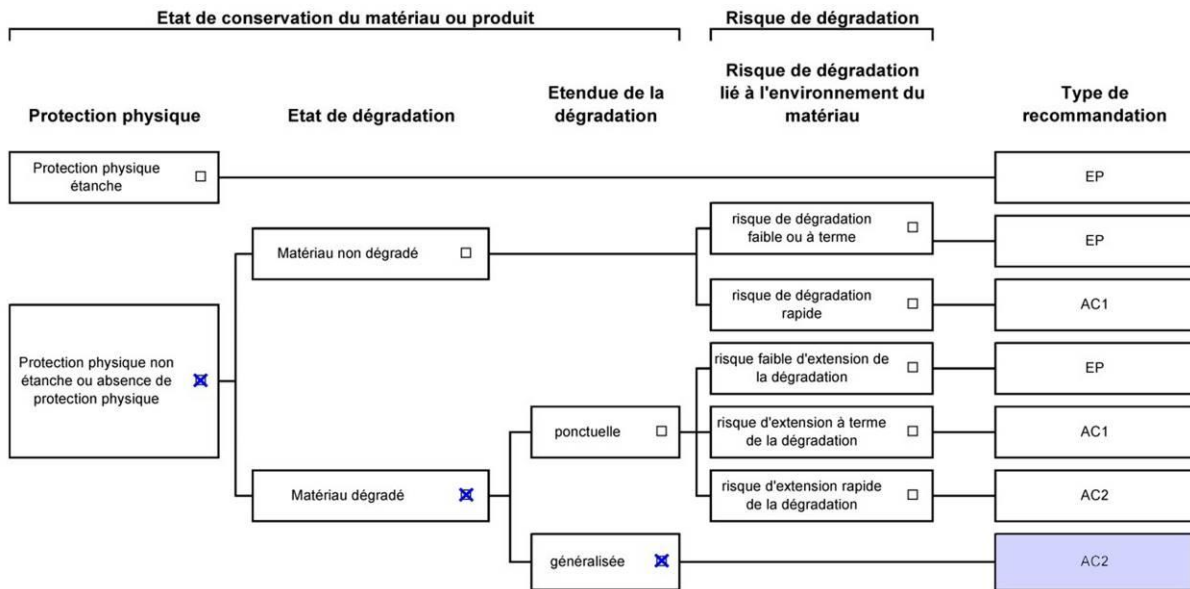
Bâtiment / local ou zone homogène : 3ème étage - Chambre 1

Identifiant Matériau : 0001

Matériau : Dalles de sol vertes

Résultat AC2 : Il est recommandé de réaliser une action corrective de second niveau.

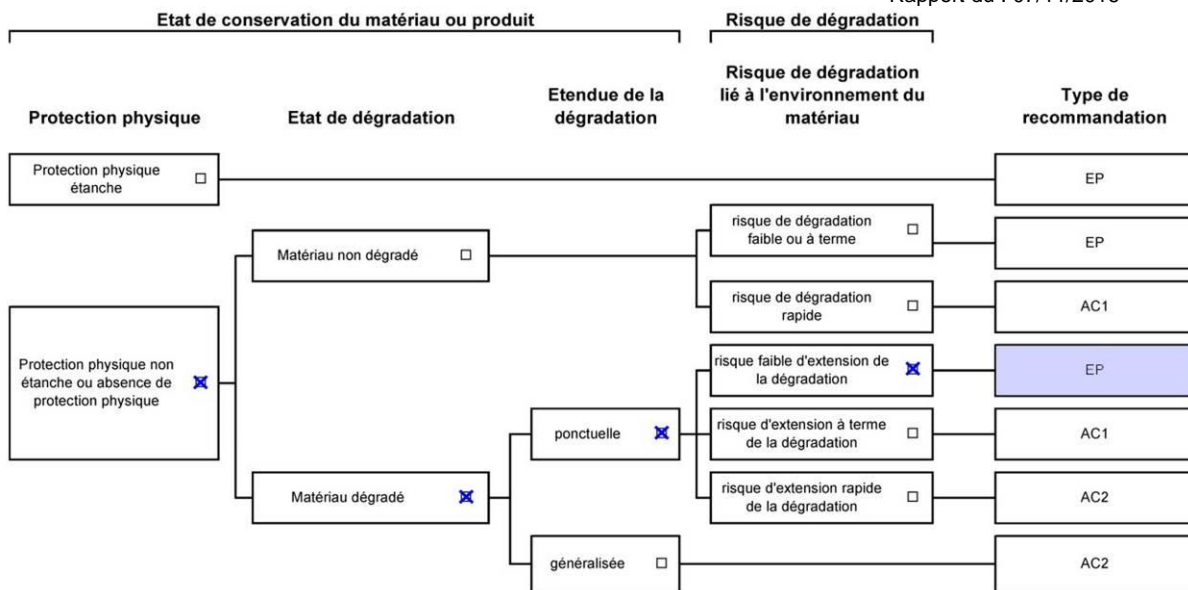
Dossier n° 811680
Date de l'évaluation : 25/10/2016
Bâtiment / local ou zone homogène : 3ème étage - Séjour
Identifiant Matériau : 0002
Matériau : Dalle dure cassante grise
Résultat EP : Il est recommandé de réaliser une évaluation périodique.

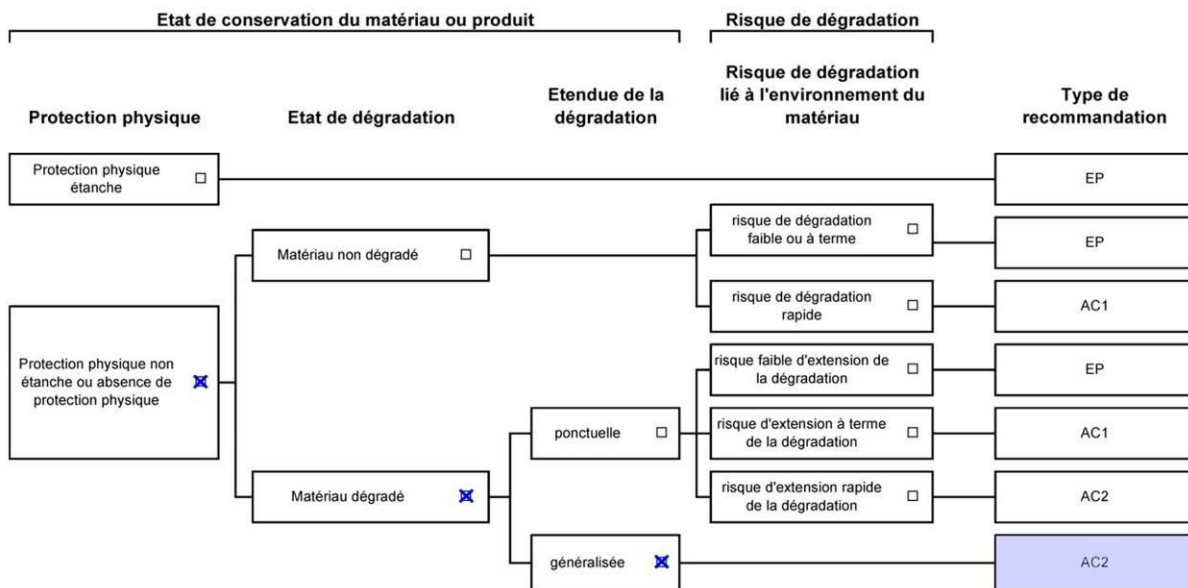
Dossier n° 811680
Date de l'évaluation : 25/10/2016
Bâtiment / local ou zone homogène : 3ème étage - Dégagement
Identifiant Matériau : 0003
Matériau : Dalle dure cassante bleue
Résultat AC2 : Il est recommandé de réaliser une action corrective de second niveau.

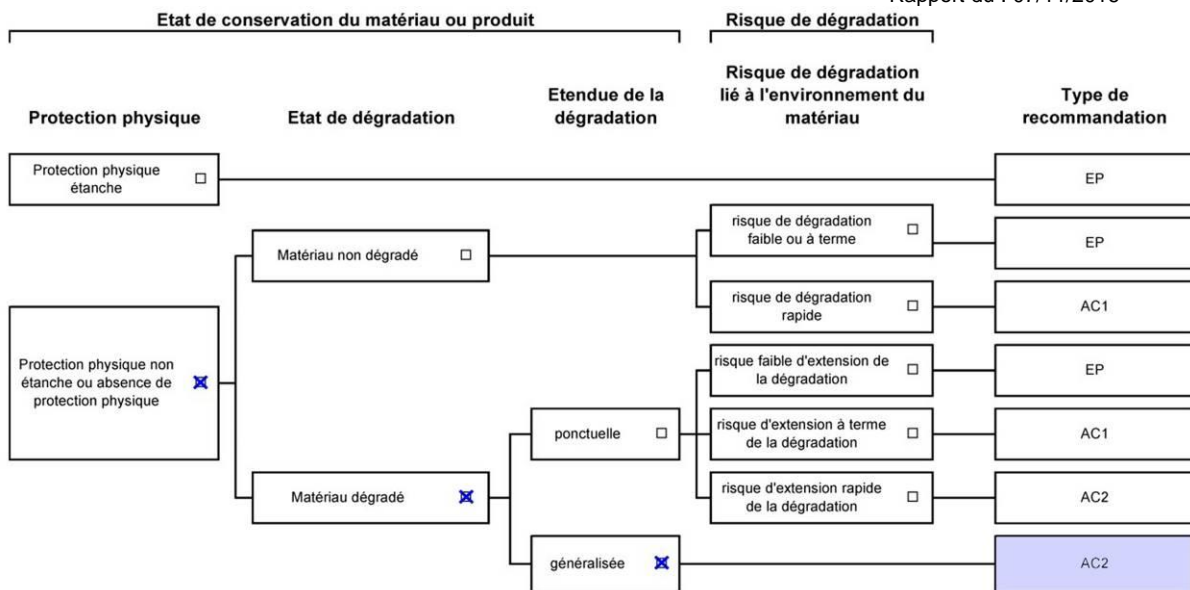
Dossier n° 811680
Date de l'évaluation : 25/10/2016
Bâtiment / local ou zone homogène : 3ème étage - Dégagement
Identifiant Matériau : 0004
Matériau : Dalle dure cassante beige
Résultat AC2 : Il est recommandé de réaliser une action corrective de second niveau.

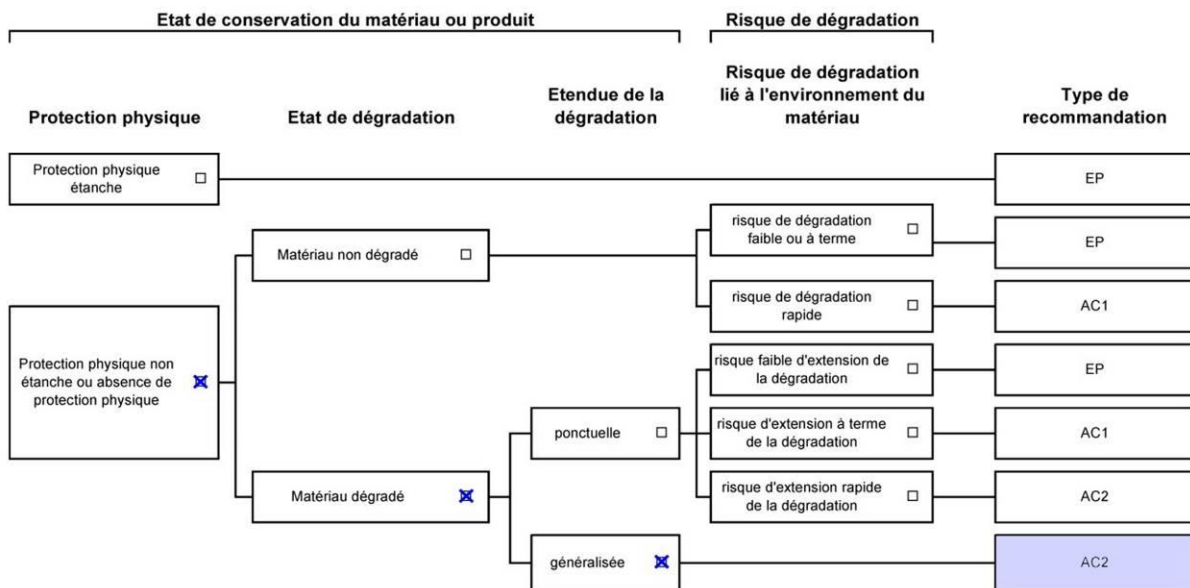
Dossier n° 811680
Date de l'évaluation : 25/10/2016
Bâtiment / local ou zone homogène : 3ème étage - Dégagement
Identifiant Matériau : 0003-2
Matériau : Colle bitumineuse noire + ragréage gris en faible quantité non séparable
Résultat AC2 : Il est recommandé de réaliser une action corrective de second niveau.

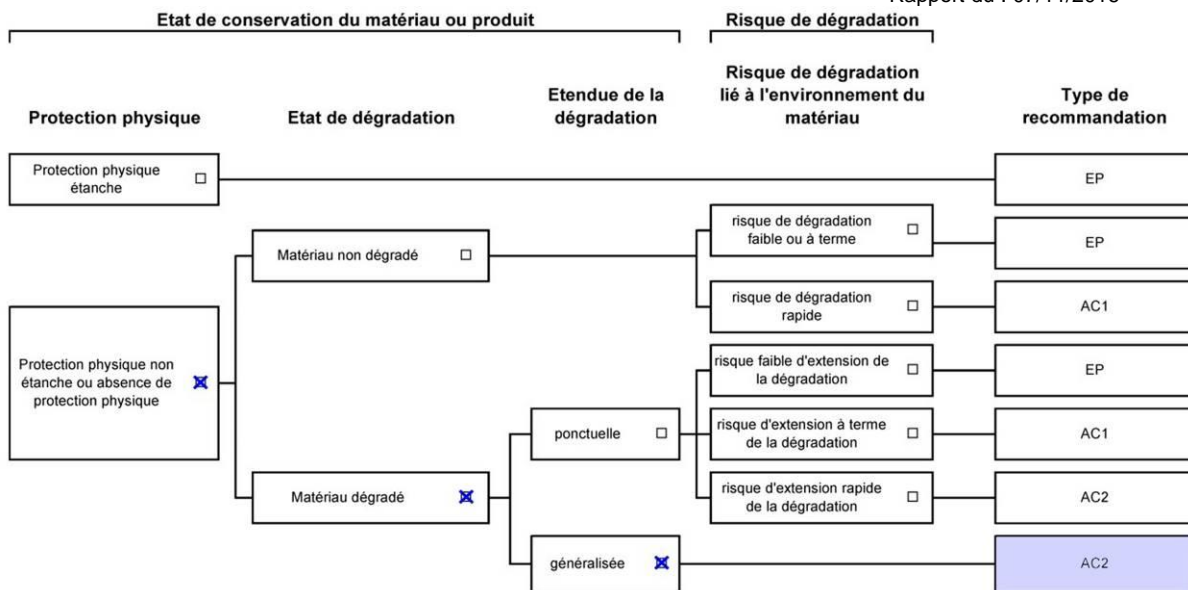
Dossier n° 811680
Date de l'évaluation : 25/10/2016
Bâtiment / local ou zone homogène : 3ème étage - Dégagement
Identifiant Matériau : 0004-2
Matériau : Colle bitumineuse noire + ragréage gris en vrac non séparable
Résultat AC2 : Il est recommandé de réaliser une action corrective de second niveau.

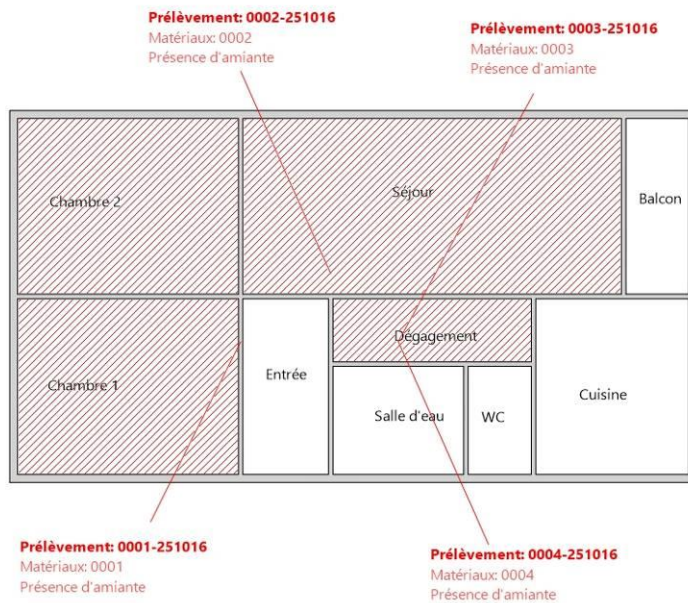
4 - CROQUIS DE REPERAGE

Planche (croquis) de repérage technique effectué par le cabinet : ALLODIAGNOSTIC, auteur : Jean-François RUBION
Dossier n° 811680 du
Adresse du bien : 14 ALLEE DES CEDRES
479 47903A3117 77400 LAGNY SUR MARNE
