Bien immobilier expertisé : **14 ALLEE DES CEDRES  
479 47903A4116  
77400 LAGNY SUR MARNE  
Ce bien ne fait pas partie d'une copropriété**

## La SYNTHÈSE des CONCLUSIONS

## RAPPORT DE MISSION DE REPERAGE DES MATERIAUX ET PRODUITS CONTENANT DE L'AMIANTE POUR L'ETABLISSEMENT DU CONSTAT ETABLI A L'OCCASION DE LA VENTE D'UN IMMEUBLE BATI

**Diagnostic Amiante avant Vente**

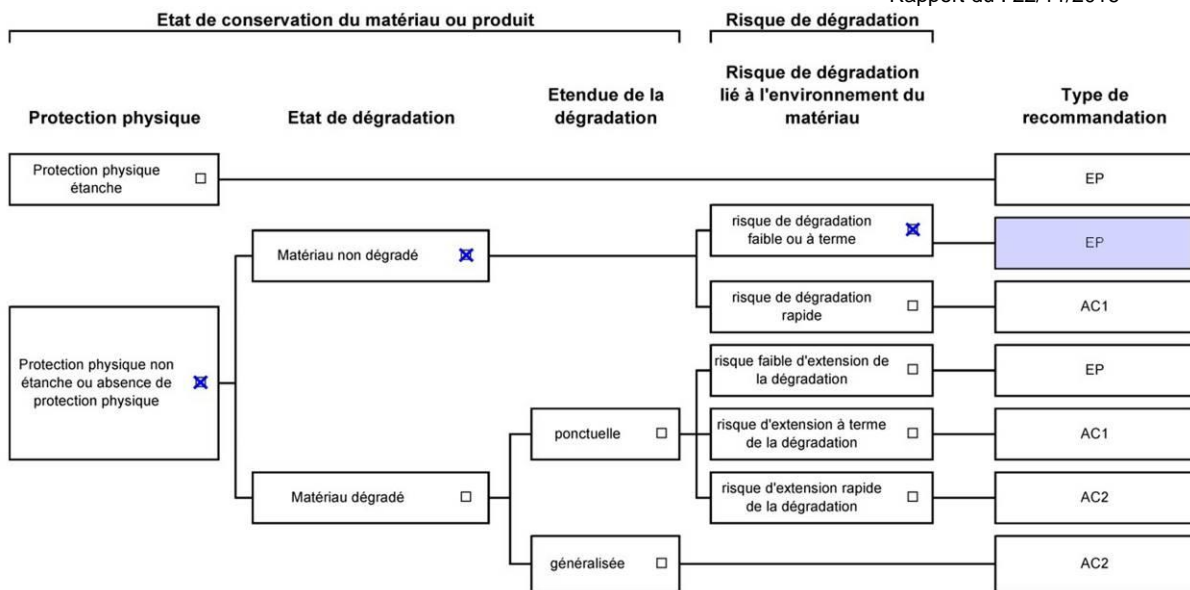
Dossier n° 811692  
Date de l'évaluation : 25/10/2016  
Bâtiment / local ou zone homogène : 4ème étage - Dégagement  
Identifiant Matériau : 0002  
Matériau : Dalle dure cassante beige  
Résultat EP : Il est recommandé de réaliser une évaluation périodique.

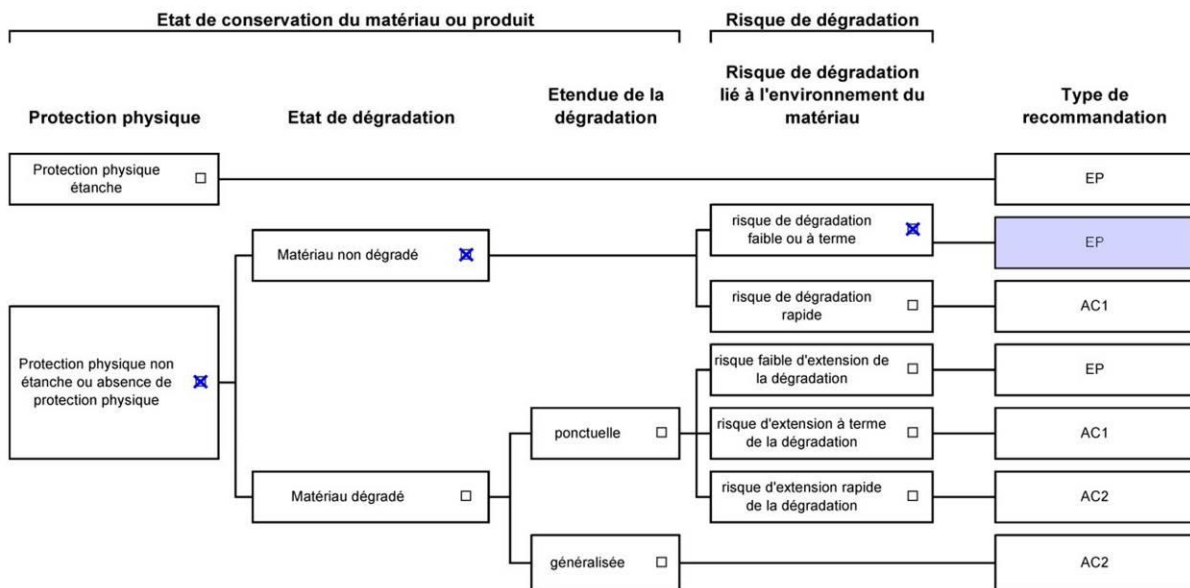
Dossier n° 811692  
Date de l'évaluation : 25/10/2016  
Bâtiment / local ou zone homogène : 4ème étage - Dégagement  
Identifiant Matériau : 0001  
Matériau : Colle bitumineuse noire en faible quantité  
Résultat EP : Il est recommandé de réaliser une évaluation périodique.

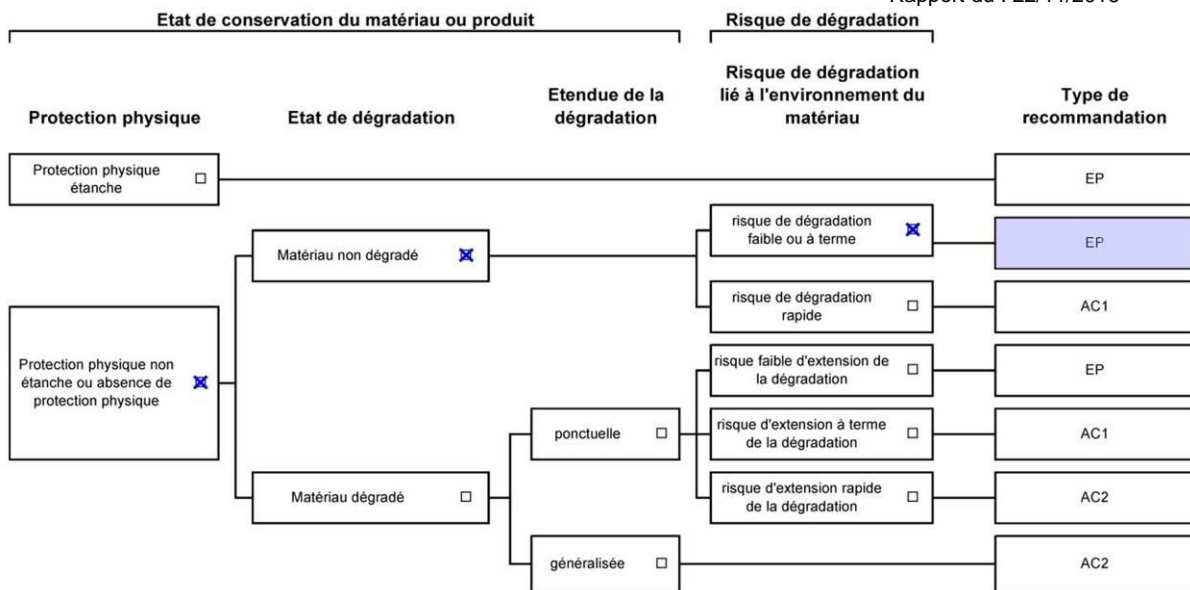
Dossier n° 811692  
Date de l'évaluation : 25/10/2016  
Bâtiment / local ou zone homogène : 4ème étage - Dégagement  
Identifiant Matériau : 0002-2  
Matériau : Colle bitumineuse noire + ragréage gris en faible quantité non séparable  
Résultat EP : Il est recommandé de réaliser une évaluation périodique.

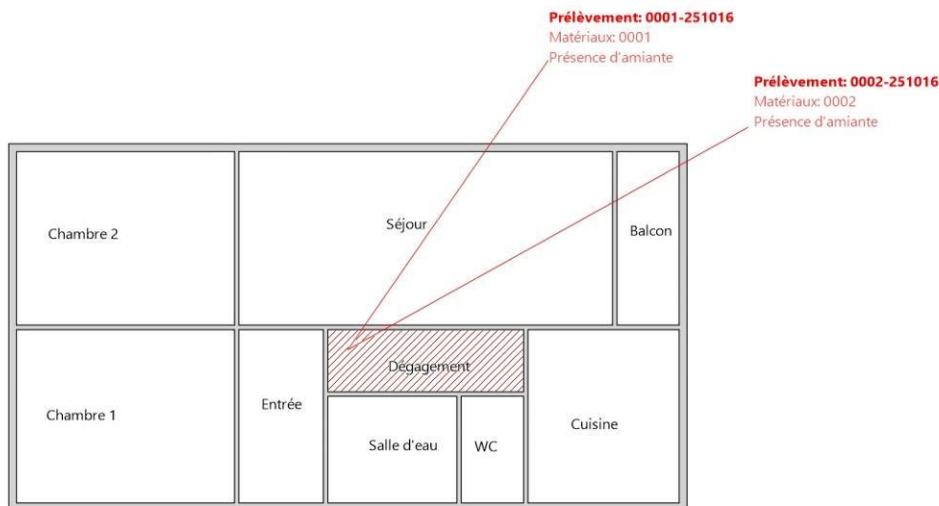
## 4 - CROQUIS DE REPERAGE

**Planche (croquis) de repérage technique effectué par le cabinet : ALLODIAGNOSTIC, auteur : Jean-François RUBION**  
**Dossier n° 811692 du**  
**Adresse du bien : 14 ALLEE DES CEDRES**  
**479 47903A4116 77400 LAGNY SUR MARNE**
