Bien immobilier expertisé : **16 ALLEE DES CEDRES
479 47903B0121
77400 LAGNY SUR MARNE
Ce bien ne fait pas partie d'une copropriété**

Dossier Amiante avant Vente - Page 1/10
Rapport du : 22/11/2016

RAPPORT DE MISSION DE REPERAGE DES MATERIAUX ET PRODUITS CONTENANT DE L'AMIANTE POUR L'ETABLISSEMENT DU CONSTAT ETABLI A L'OCCASION DE LA VENTE D'UN IMMEUBLE BATI

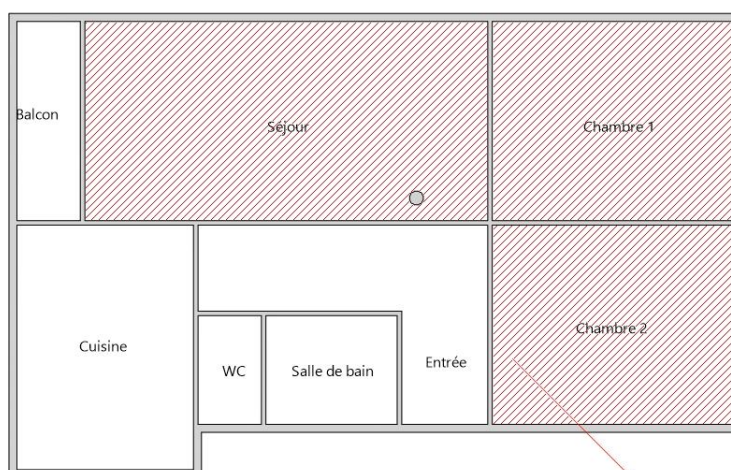
4 - CROQUIS DE REPERAGE

Prélèvement: 0001-251016
Matériaux: 0001
Présence d'amiante

Planche (croquis) de repérage technique effectué par le cabinet : ALLODIAGNOSTIC, auteur : Jean-François RUBION
Dossier n° 811699 du
Adresse du bien : 16 ALLEE DES CEDRES
479 47903B0121 77400 LAGNY SUR MARNE

N° Matériau ou Produit	Description	Localisation	Etat de conservation
0001	Dalles de sol	Rez de chaussée - Chambre 2	Matériau dégradé (étendue ponctuelle) Résultat EP** Il est recommandé de réaliser une évaluation périodique.
