Bien immobilier expertisé : **16 ALLEE DES CEDRES
479 47903B0130
77400 LAGNY SUR MARNE
Ce bien ne fait pas partie d'une copropriété**

La SYNTHÈSE des CONCLUSIONS

RAPPORT DE MISSION DE REPERAGE DES MATERIAUX ET PRODUITS CONTENANT DE L'AMIANTE POUR L'ETABLISSEMENT DU CONSTAT ETABLI A L'OCCASION DE LA VENTE D'UN IMMEUBLE BATI

Diagnostic Amiante avant Vente

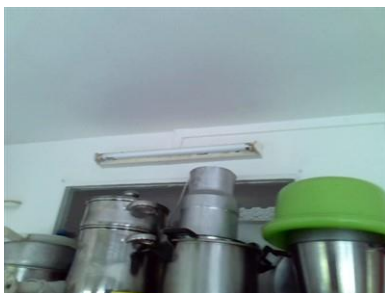
Photo Ele0001

Libellé de l'anomalie : B7.3 a L'Enveloppe d'au moins un matériel est manquante ou détériorée.

Commentaire : Présence de matériel électrique en place dont l'enveloppe présente des détériorations; Faire intervenir un électricien qualifié afin de remplacer les matériels présentant des détériorations

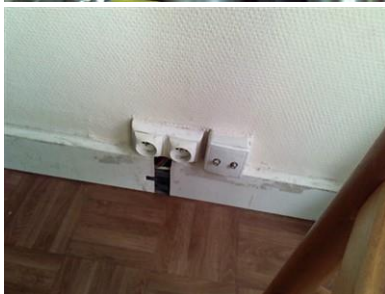
Photo Ele0002

Libellé de l'anomalie : B8.3 e Au moins un conducteur isolé n'est pas placé sur toute sa longueur dans un conduit, une goulotte ou une plinthe ou une huisserie, en matière isolante ou métallique, jusqu'à sa pénétration dans le matériel électrique qu'il alimente.
