Bien immobilier expertisé : **16 ALLEE DES CEDRES
479 47903B1122
77400 LAGNY SUR MARNE
Ce bien ne fait pas partie d'une copropriété**

Dossier Amiante avant Vente - Page 1/9
Rapport du : 26/10/2016

RAPPORT DE MISSION DE REPERAGE DES MATERIAUX ET PRODUITS CONTENANT DE L'AMIANTE POUR L'ETABLISSEMENT DU CONSTAT ETABLI A L'OCCASION DE LA VENTE D'UN IMMEUBLE BATI

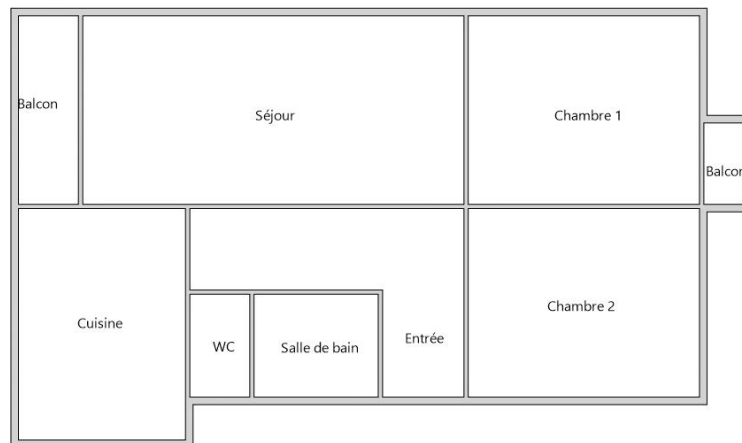
4 - CROQUIS DE REPERAGE

Planche (croquis) de repérage technique effectué par le cabinet : ALLODIAGNOSTIC, auteur : Jean-François RUBION
Dossier n° 811706 du
Adresse du bien : 16 ALLEE DES CEDRES
479 47903B1122 77400 LAGNY SUR MARNE
