Bien immobilier expertisé : **16 ALLEE DES CEDRES
479 47903B3124
77400 LAGNY SUR MARNE
Ce bien ne fait pas partie d'une copropriété**

16 ALLEE DES CEDRES
479 47903B3124
N° de dossier : 811719

Dossier Amiante avant Vente - Page 1/9
Rapport du : 29/10/2016

RAPPORT DE MISSION DE REPERAGE DES MATERIAUX ET PRODUITS CONTENANT DE L'AMIANTE POUR L'ETABLISSEMENT DU CONSTAT ETABLI A L'OCCASION DE LA VENTE D'UN IMMEUBLE BATI

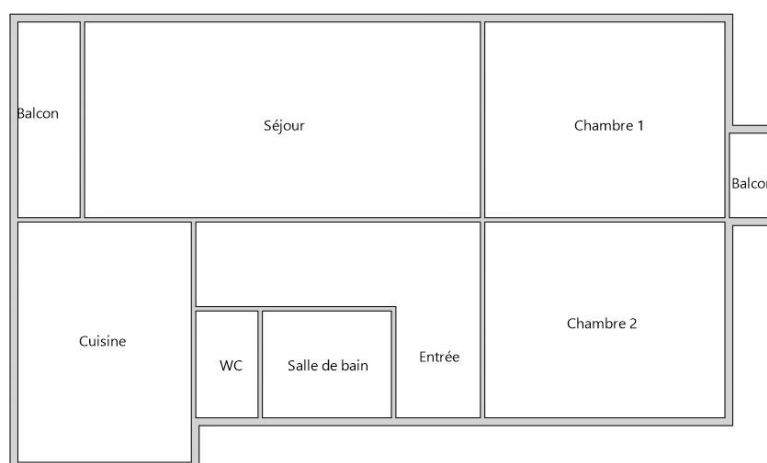
4 - CROQUIS DE REPERAGE

Planche (croquis) de repérage technique effectué par le cabinet : ALLODIAGNOSTIC, auteur : Jean-François RUBION
Dossier n° 811719 du
Adresse du bien : 16 ALLEE DES CEDRES
479 47903B3124 77400 LAGNY SUR MARNE
