Bien immobilier expertisé : **18 ALLEE DES CEDRES
479 47903C2133
77400 LAGNY SUR MARNE
Ce bien ne fait pas partie d'une copropriété**

La SYNTHÈSE des CONCLUSIONS

Dossier Amiante avant Vente - Page 1/17
Rapport du : 22/11/2016

RAPPORT DE MISSION DE REPERAGE DES MATERIAUX ET PRODUITS CONTENANT DE L'AMIANTE POUR L'ETABLISSEMENT DU CONSTAT ETABLI A L'OCCASION DE LA VENTE D'UN IMMEUBLE BATI

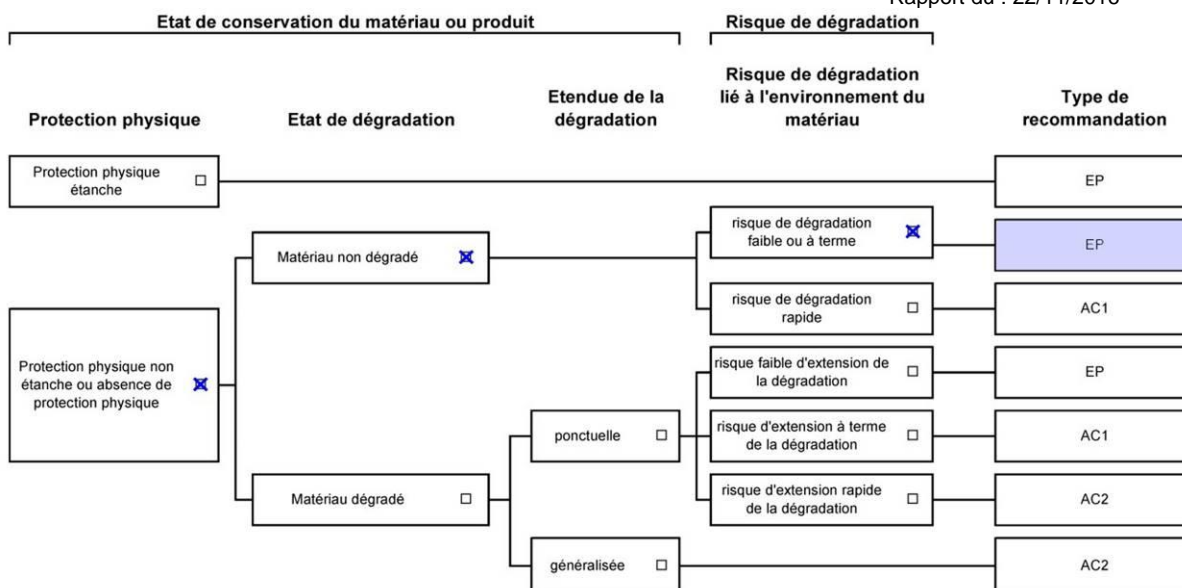
Dossier n° 811765
Date de l'évaluation : 25/10/2016
Bâtiment / local ou zone homogène : 2ème étage - Dégagement
Identifiant Matériau : 0003-2
Matériau : Colle polymère jaune non séparable + colle bitumineuse noire
Résultat EP : Il est recommandé de réaliser une évaluation périodique.

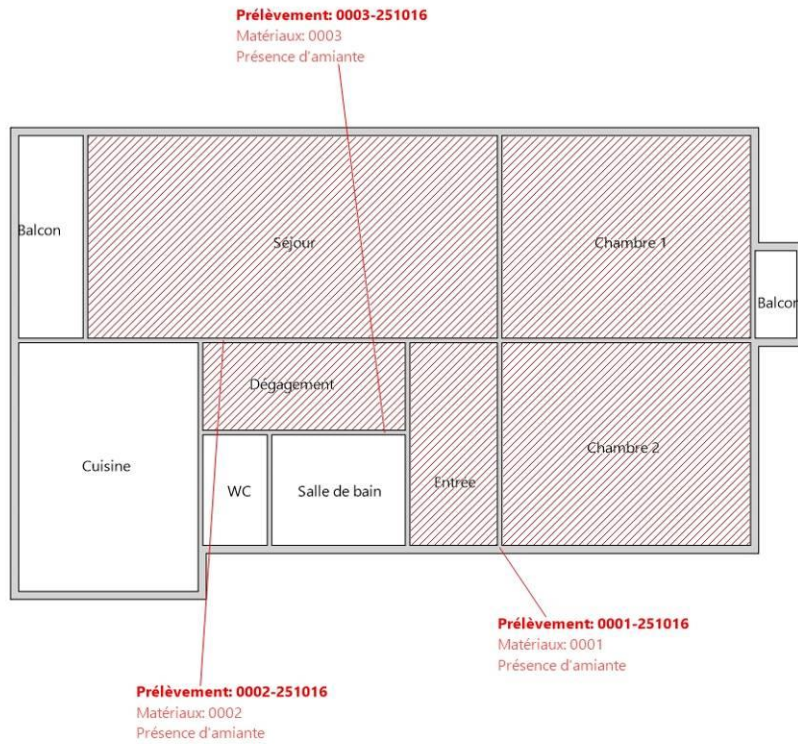
4 - CROQUIS DE REPERAGE

Planche (croquis) de repérage technique effectué par le cabinet : ALLODIAGNOSTIC, auteur : Jean-François RUBION
Dossier n° 811765 du
Adresse du bien : 18 ALLEE DES CEDRES
479 47903C2133 77400 LAGNY SUR MARNE
