Bien immobilier expertisé : **18 ALLEE DES CEDRES  
479 47903C2138  
77400 LAGNY SUR MARNE  
Ce bien ne fait pas partie d'une copropriété**

Visite effectuée le : **27/10/2016**  
Nature / état de l'immeuble :

## RAPPORT DE MISSION DE REPERAGE DES MATERIAUX ET PRODUITS CONTENANT DE L'AMIANTE POUR L'ETABLISSEMENT DU CONSTAT ETABLI A L'OCCASION DE LA VENTE D'UN IMMEUBLE BATI

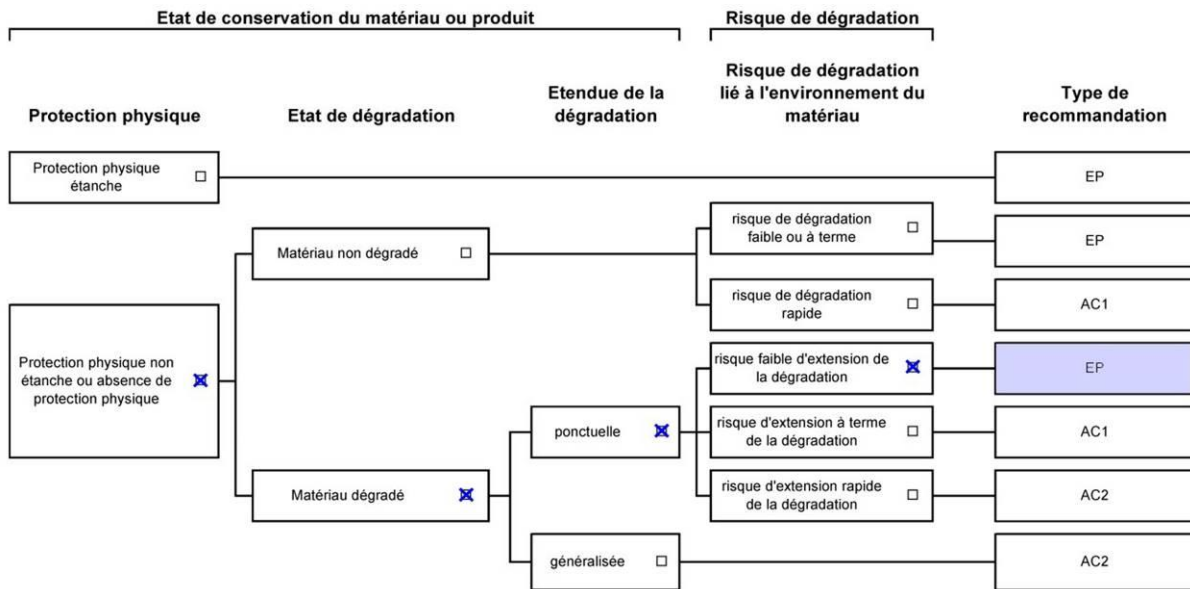
Bâtiment / local ou zone homogène : 1er étage - Entrée

Identifiant Matériau : 0001

Matériau : Dalle dure cassante bleue

Résultat EP : Il est recommandé de réaliser une évaluation périodique.

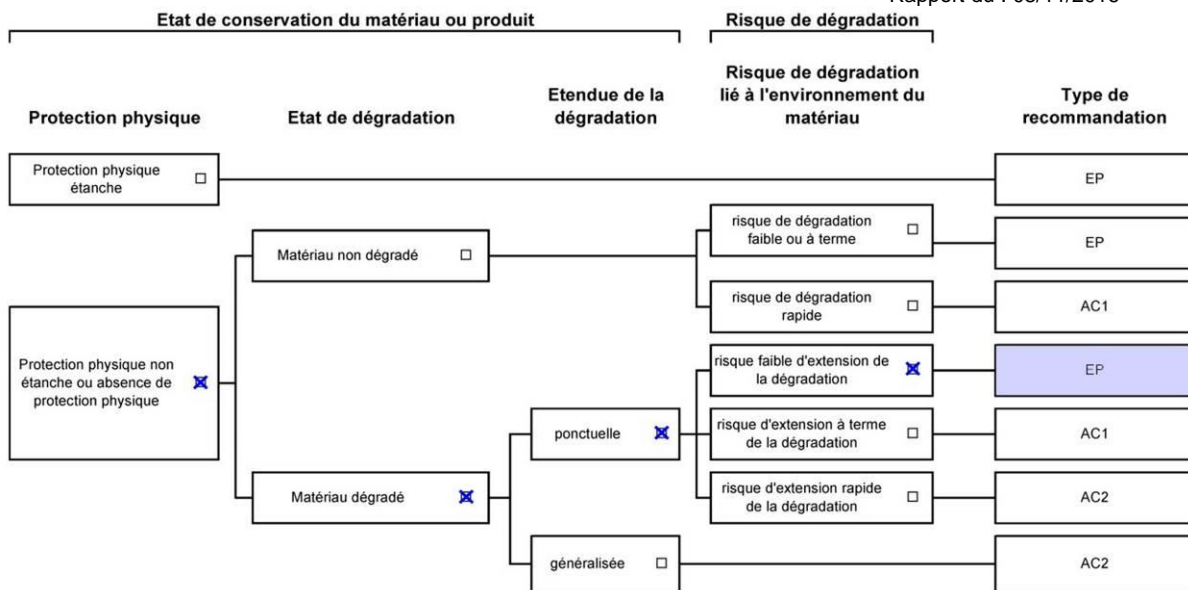
Dossier n° 811768  
Date de l'évaluation : 27/10/2016  
Bâtiment / local ou zone homogène : 1er étage - Entrée  
Identifiant Matériau : 0002  
Matériau : Dalle dure cassante beige  
Résultat EP : Il est recommandé de réaliser une évaluation périodique.

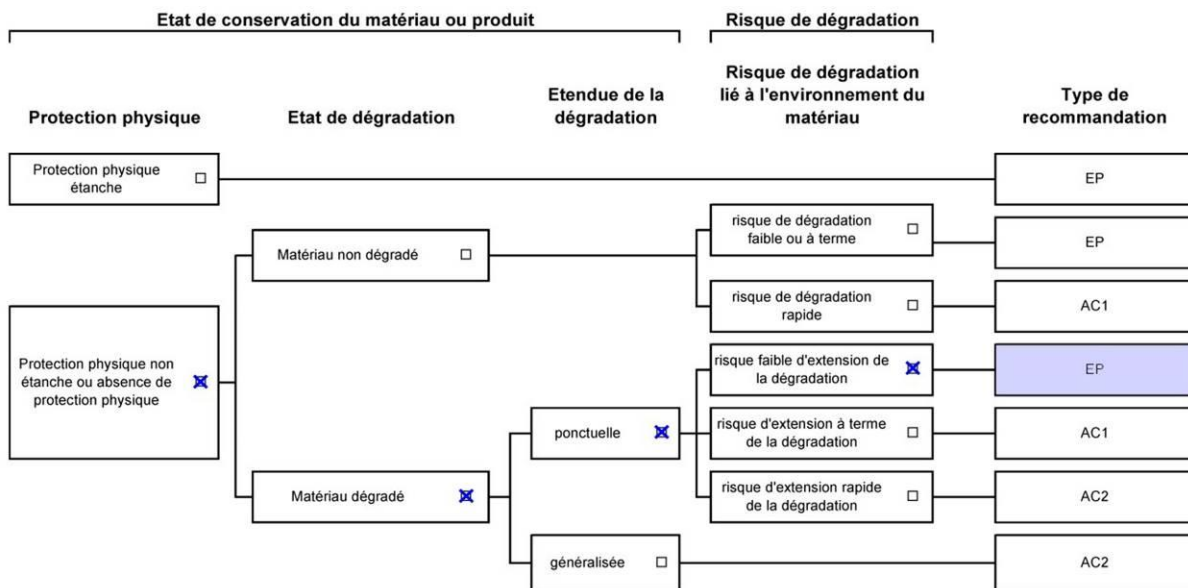
Dossier n° 811768  
Date de l'évaluation : 27/10/2016  
Bâtiment / local ou zone homogène : 1er étage - Entrée  
Identifiant Matériau : 0001  
Matériau : Colle bitumineuse noire  
Résultat EP : Il est recommandé de réaliser une évaluation périodique.

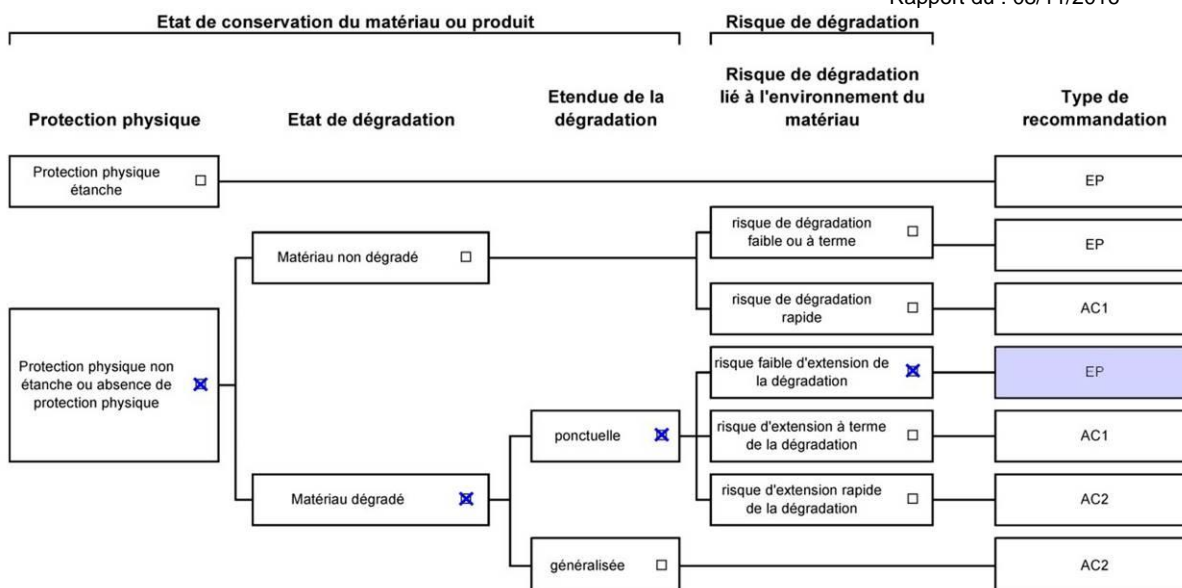
Dossier n° 811768  
Date de l'évaluation : 27/10/2016  
Bâtiment / local ou zone homogène : 1er étage - Entrée  
Identifiant Matériau : 0002-2  
Matériau : Colle bitumineuse noire  
Résultat EP : Il est recommandé de réaliser une évaluation périodique.

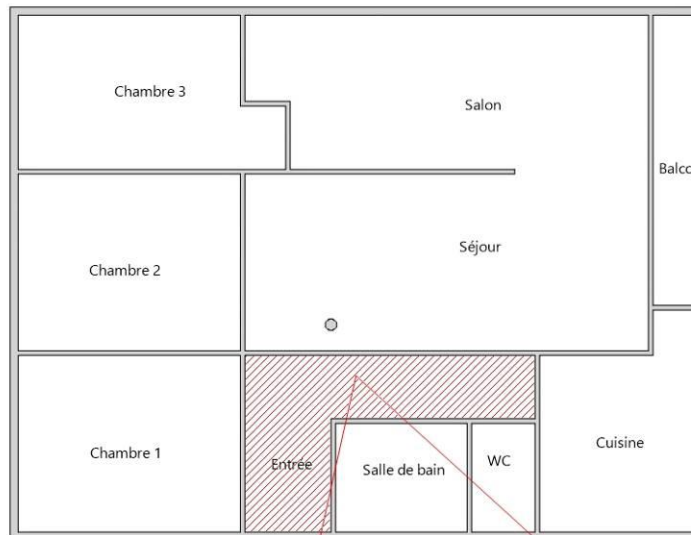
**4 - CROQUIS DE REPERAGE**

**Prélèvement: 0001-271016**  
Matériaux: 0001  
Présence d'amiante

**Prélèvement: 0002-271016**  
Matériaux: 0002  
Présence d'amiante
