Bien immobilier expertisé : **24 ALLEE DES CEDRES
479 47904C2163
77400 LAGNY SUR MARNE
Ce bien ne fait pas partie d'une copropriété**

RAPPORT DE MISSION DE REPERAGE DES MATERIAUX ET PRODUITS CONTENANT DE L'AMIANTE POUR L'ETABLISSEMENT DU CONSTAT ETABLI A L'OCCASION DE LA VENTE D'UN IMMEUBLE BATI

Diagnostic Amiante avant Vente

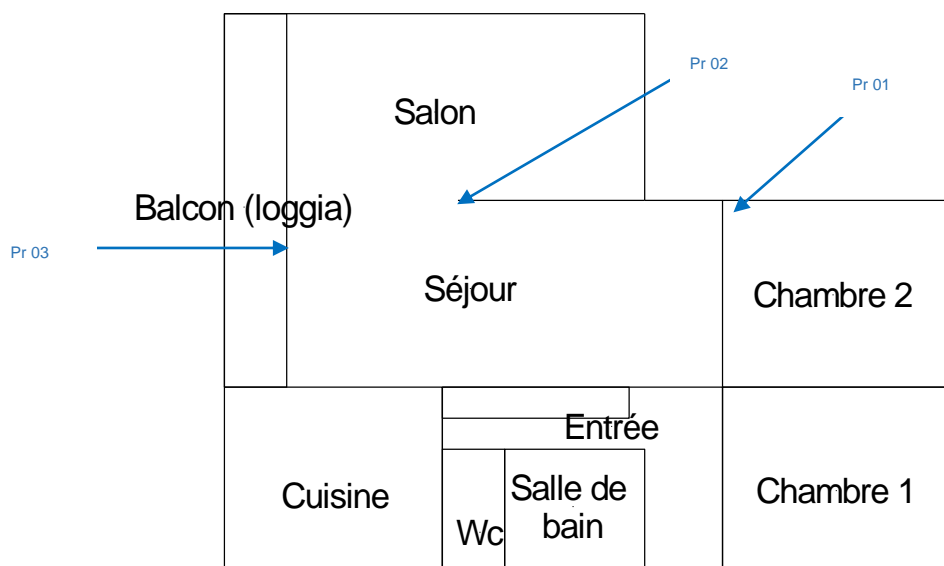
4 - CROQUIS DE REPERAGE

Localisation	Identifiant + Description
2ème étage - Séjour	Identifiant: 0003 Réf. prélèvement: 812209/TPE0003-121016 Description: Dalles de sol beige Composant de la construction: Planchers Partie à sonder: Dalles de sol Liste selon annexe.13-9 du CSP: B
2ème étage - Salon	Identifiant: 0002 Réf. prélèvement: 812209/TPE0002-121016 Description: Dalles de sol marron clair Composant de la construction: Planchers Partie à sonder: Dalles de sol Liste selon annexe.13-9 du CSP: B
2ème étage - Chambre 2	Identifiant: 0001 Réf. prélèvement: 812209/TPE0001-121016 Description: Dalles de sol marron foncé Composant de la construction: Planchers Partie à sonder: Dalles de sol Liste selon annexe.13-9 du CSP: B
