Bien immobilier expertisé : **28 ALLEE DES CEDRES
479 47905B1182
77400 LAGNY SUR MARNE
Ce bien ne fait pas partie d'une copropriété**

Visite effectuée le : **03/11/2016**
Nature / état de l'immeuble :

RAPPORT DE MISSION DE REPERAGE DES MATERIAUX ET PRODUITS CONTENANT DE L'AMIANTE POUR L'ETABLISSEMENT DU CONSTAT ETABLI A L'OCCASION DE LA VENTE D'UN IMMEUBLE BATI

Diagnostic Amiante avant Vente

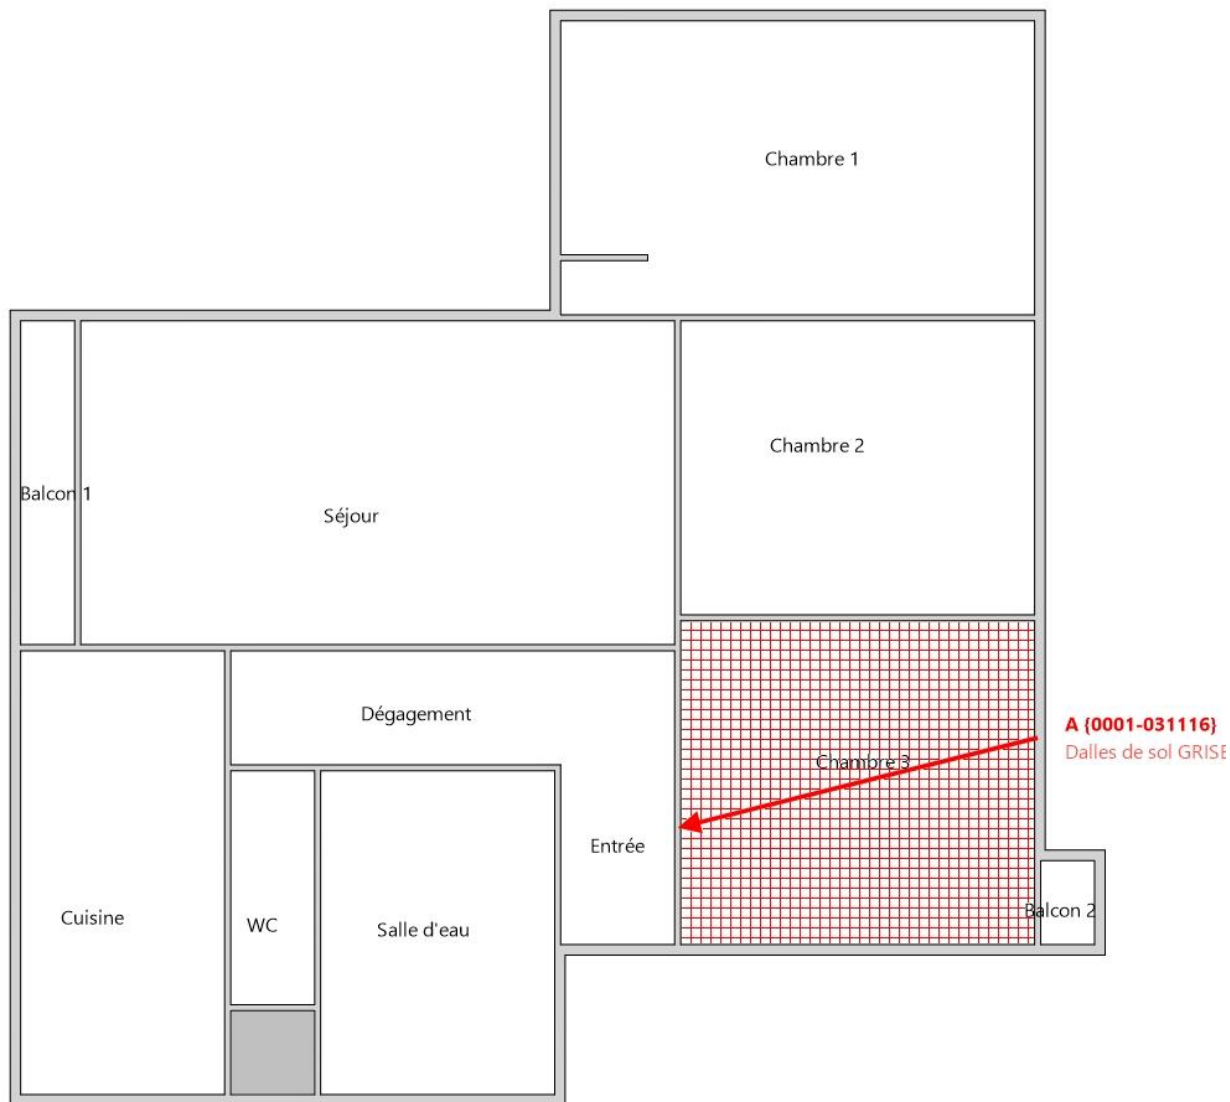
1er Etage

Planche (croquis) de repérage technique effectué par le cabinet : ALLODIAGNOSTIC, auteur : Boukhalfa SADALI
 Dossier n° 811785 du 03/11/2016
 Adresse du bien : 28 ALLEE DES CEDRES
 479 47905B1182 77400 LAGNY SUR MARNE
