Bien immobilier expertisé : **30 ALLEE DES CEDRES
479 47905C0191
77400 LAGNY SUR MARNE
Ce bien ne fait pas partie d'une copropriété**

La SYNTHÈSE des CONCLUSIONS

RAPPORT DE MISSION DE REPERAGE DES MATERIAUX ET PRODUITS CONTENANT DE L'AMIANTE POUR L'ETABLISSEMENT DU CONSTAT ETABLI A L'OCCASION DE LA VENTE D'UN IMMEUBLE BATI

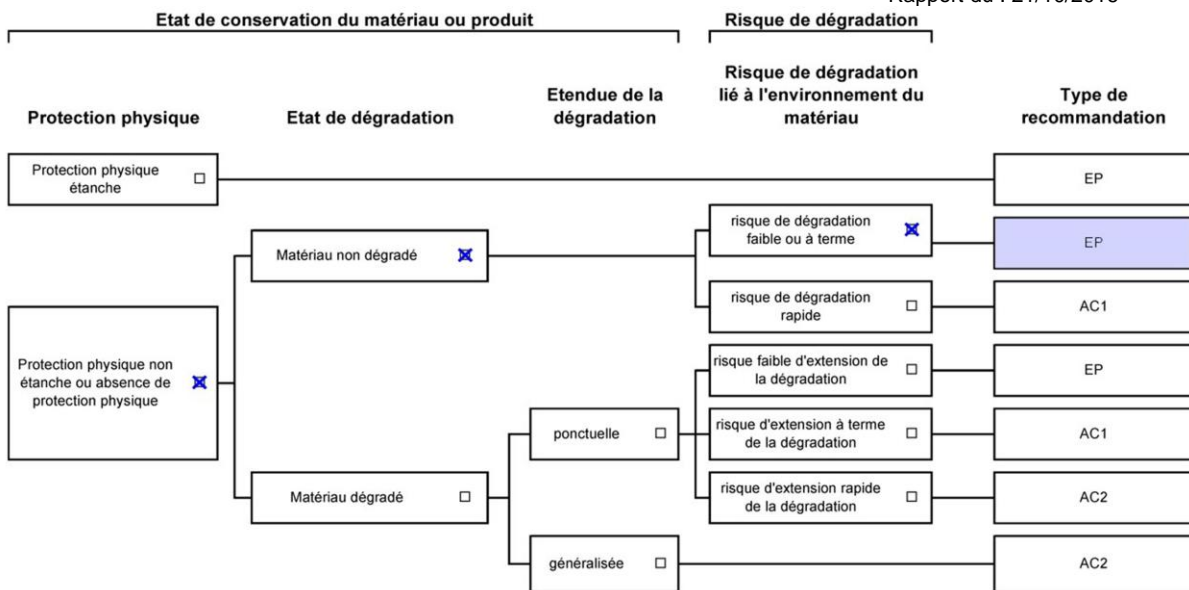
Dossier n° 811819
Date de l'évaluation : 21/10/2016
Bâtiment / local ou zone homogène : Rez de chaussée - Dégagement
Identifiant Matériau : 0006
Matériau : Dalles de sol BLEUE
Résultat EP : Il est recommandé de réaliser une évaluation périodique.

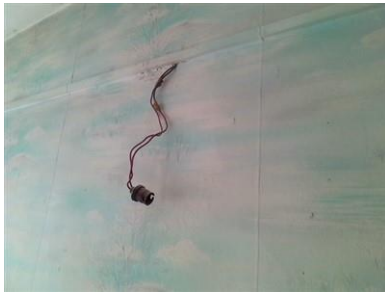
Photo Ele0001

Libellé de l'anomalie : B8.3 e Au moins un conducteur isolé n'est pas placé sur toute sa longueur dans un conduit, une goulotte ou une plinthe ou une huisserie, en matière isolante ou métallique, jusqu'à sa pénétration dans le matériel électrique qu'il alimente.

Commentaire : Présence de conducteurs électriques non protégés mécaniquement; Faire intervenir un électricien qualifié afin d'installer des protections mécanique sur les conducteurs non protégés

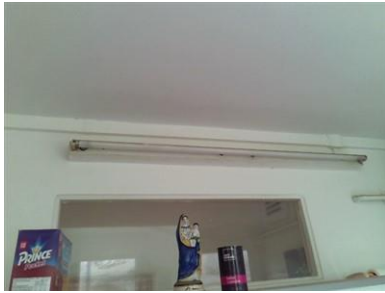
Photo Ele0002

Libellé de l'anomalie : B7.3 a L'Enveloppe d'au moins un matériel est manquante ou détériorée.
