Bien immobilier expertisé : **34 ALLEE DES CEDRES
479 47906B1212
77400 LAGNY SUR MARNE**
Ce bien ne fait pas partie d'une copropriété

Dossier Amiante avant Vente - Page 1/15
Rapport du : 22/11/2016

RAPPORT DE MISSION DE REPERAGE DES MATERIAUX ET PRODUITS CONTENANT DE L'AMIANTE POUR L'ETABLISSEMENT DU CONSTAT ETABLI A L'OCCASION DE LA VENTE D'UN IMMEUBLE BATI

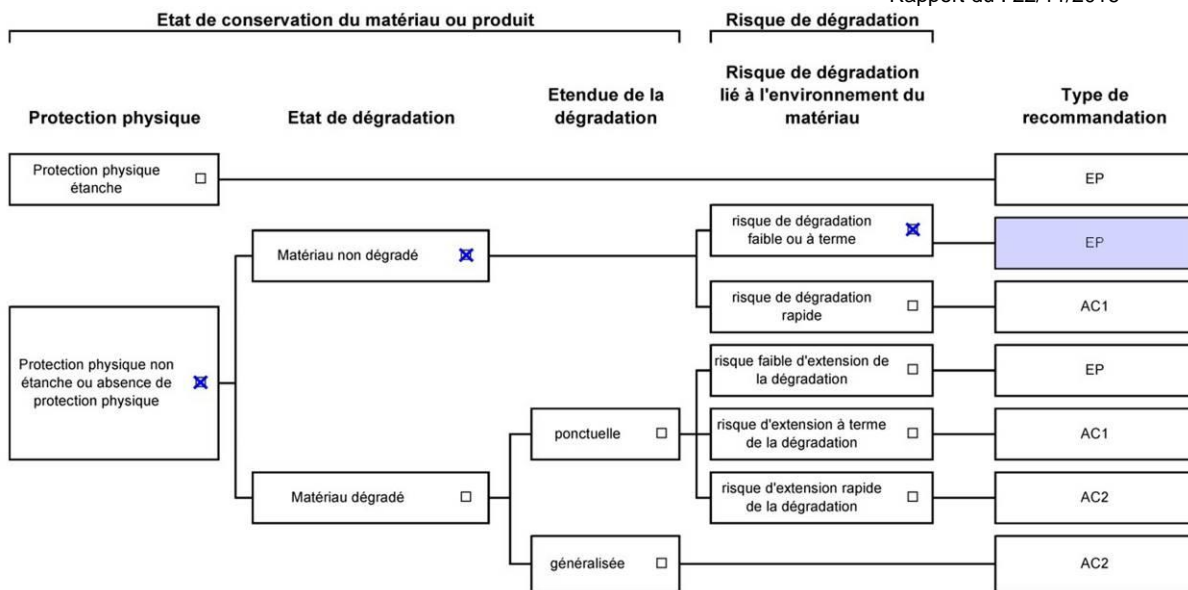
Dossier n° 811948
Date de l'évaluation : 28/10/2016
Bâtiment / local ou zone homogène : 1er étage - Dégagement
Identifiant Matériau : 0002
Matériau : Dalle dure cassante beige
Résultat EP : Il est recommandé de réaliser une évaluation périodique.

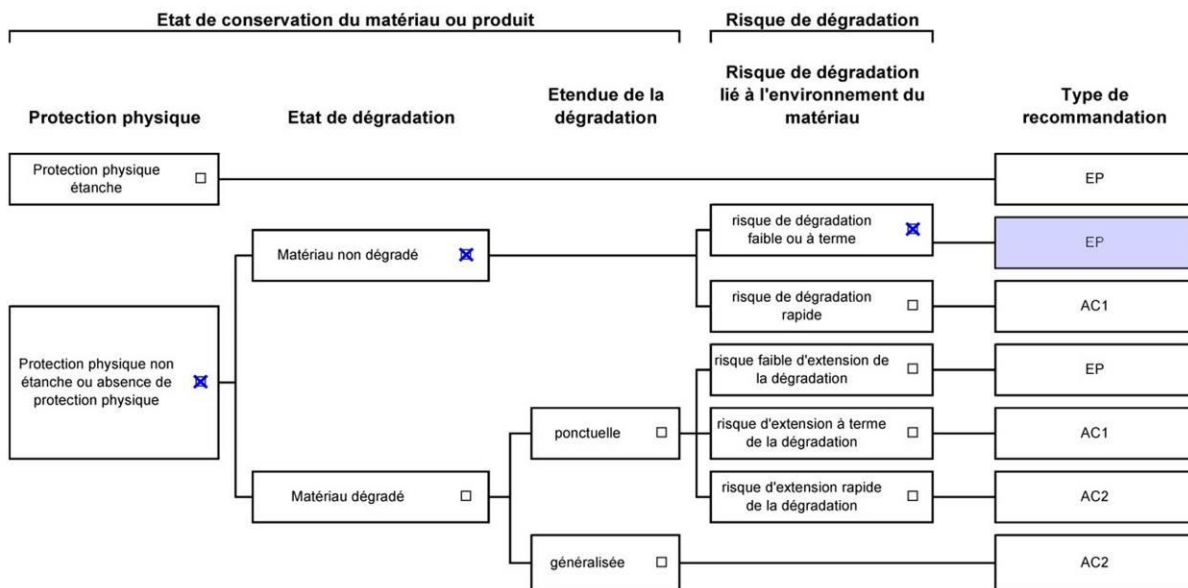
Dossier n° 811948
Date de l'évaluation : 28/10/2016
Bâtiment / local ou zone homogène : 1er étage - Dégagement
Identifiant Matériau : 0001
Matériau : Colle bitumineuse noire + ragréage gris en faible quantité non séparable
Résultat EP : Il est recommandé de réaliser une évaluation périodique.

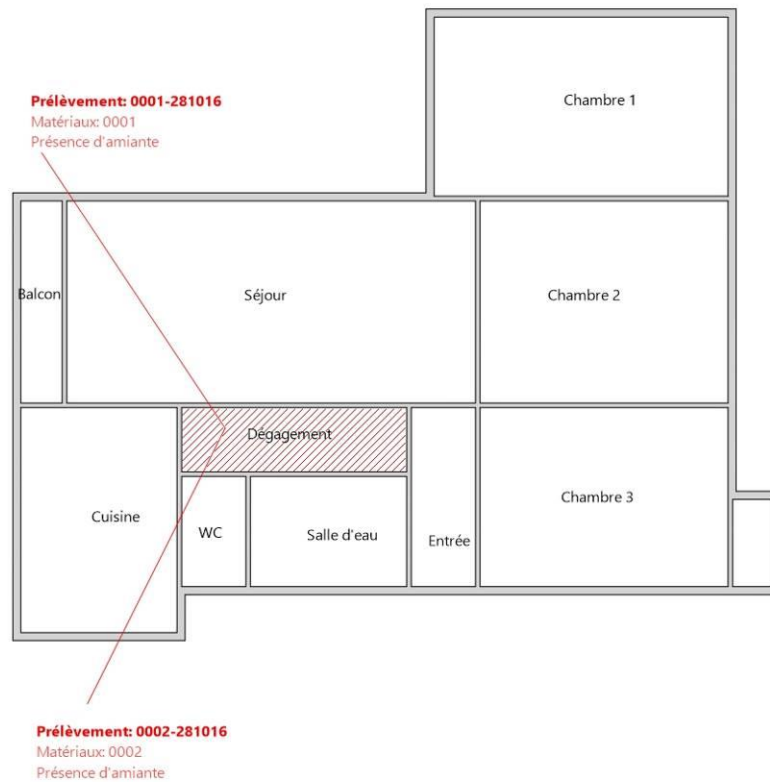
4 - CROQUIS DE REPERAGE

Planche (croquis) de repérage technique effectué par le cabinet : **ALLODIAGNOSTIC**, auteur : **Jean-François RUBION**
Dossier n° **811948** du
Adresse du bien : **34 ALLEE DES CEDRES**
479 47906B1212 77400 LAGNY SUR MARNE
