34 ALLEE DES CEDRES  
479 47906B1219  
77400 LAGNY SUR MARNE  
Ce bien ne fait pas partie d'une copropriété

07/11/2016

## La SYNTHÈSE des CONCLUSIONS

# RAPPORT DE MISSION DE REPERAGE DES MATERIAUX ET PRODUITS CONTENANT DE L'AMIANTE POUR L'ETABLISSEMENT DU CONSTAT ETABLI A L'OCCASION DE LA VENTE D'UN IMMEUBLE BATI

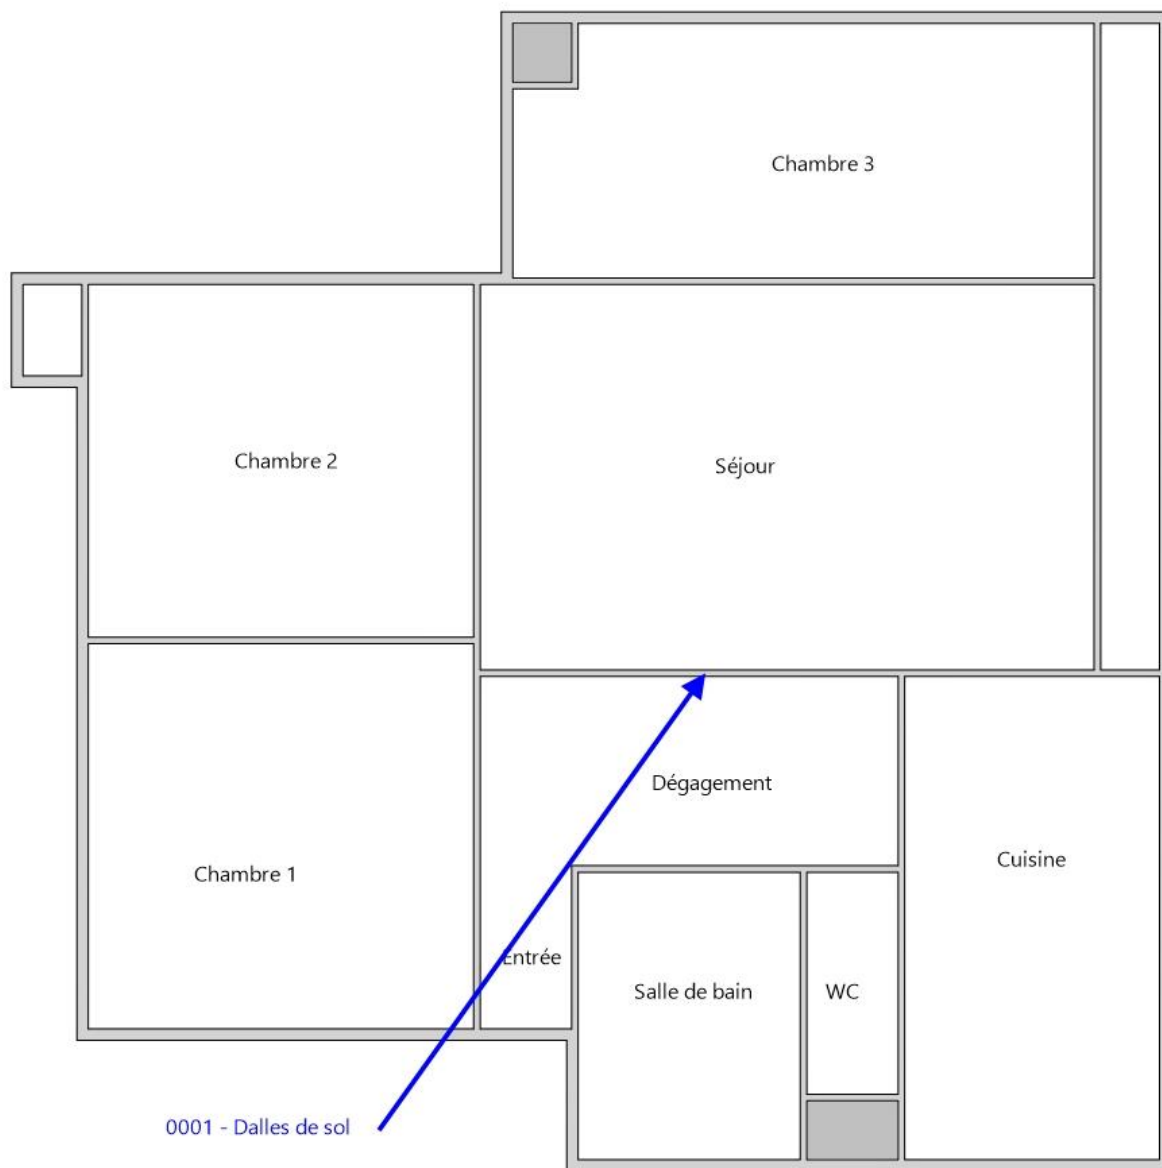
1er Etage

Planche (croquis) de repérage technique effectué par le cabinet : ALLODIAGNOSTIC, auteur : Boukhalfa SADALI  
Dossier n° 811952 du 07/11/2016  
Adresse du bien : 34 ALLEE DES CEDRES  
479 47906B1219 77400 LAGNY SUR MARNE

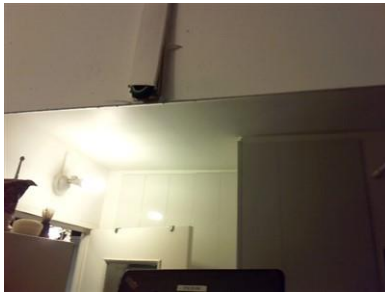
Photo Ele0001

Libellé de l'anomalie : B8.3 e Au moins un conducteur isolé n'est pas placé sur toute sa longueur dans un conduit, une goulotte ou une plinthe ou une huisserie, en matière isolante ou métallique, jusqu'à sa pénétration dans le matériel électrique qu'il alimente.
