RAPPORT DE MISSION DE REPERAGE DES MATERIAUX ET PRODUITS CONTENANT DE L'AMIANTE POUR L'ETABLISSEMENT DU CONSTAT ETABLI A L'OCCASION DE LA VENTE D'UN IMMEUBLE BATI

34 ALLEE DES CEDRES

77400 LAGNY SUR MARNE

Diagnostic Amiante avant Vente

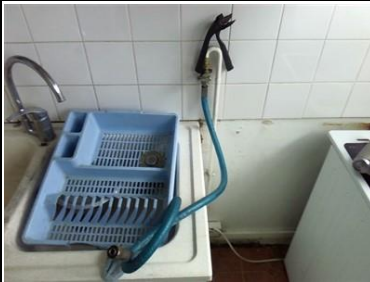
Points de contrôle ⁽³⁾ (selon la norme)	Anomalies observées (A1 ⁽⁴⁾ , A2 ⁽⁵⁾ , DGI ⁽⁶⁾ , 32c ⁽⁷⁾)	Libellé des anomalies et recommandations	Photos
C.7 - 8b Robinet de commande d'appareil	A2	L'extrémité du robinet de commande ou de la tuyauterie en attente n'est pas obturée. (Chauffe-eau SAUNIER DUVAL) Remarques : (Cuisine) L'extrémité de la tuyauterie en attente n'est pas obturée ; Poser ou faire poser un bouchon par un installateur gaz qualifié sur l'extrémité de la tuyauterie (2ème étage - Cuisine) Risque(s) constaté(s) : Dégagement de gaz et donc un risque d'explosion

L'installation comporte des anomalies de type A2 qui devront être réparées dans les meilleurs délais.

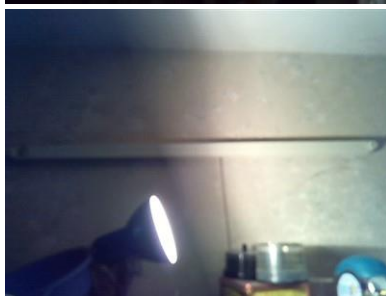
Photo Ele0002

Libellé de l'anomalie : B7.3 d L'installation électrique comporte au moins une connexion avec une partie active nue sous tension accessible.

Commentaire : Présence de connexion de matériel électrique présentant des parties actives nues sous tension; Faire intervenir un électricien qualifié afin de remplacer les matériels présentant des parties actives nues sous tension

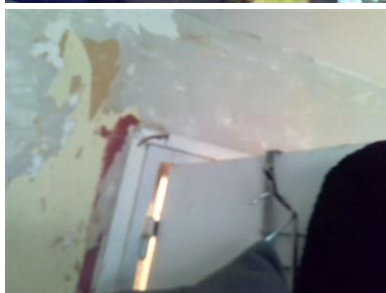
Photo Ele0003

Libellé de l'anomalie : B8.3 e Au moins un conducteur isolé n'est pas placé sur toute sa longueur dans un conduit, une goulotte ou une plinthe ou une huisserie, en matière isolante ou métallique, jusqu'à sa pénétration dans le matériel électrique qu'il alimente.
