34 ALLEE DES CEDRES
479 47906B3214
77400 LAGNY SUR MARNE
Ce bien ne fait pas partie d'une copropriété

811962

RAPPORT DE MISSION DE REPERAGE DES MATERIAUX ET PRODUITS CONTENANT DE L'AMIANTE POUR L'ETABLISSEMENT DU CONSTAT ETABLI A L'OCCASION DE LA VENTE D'UN IMMEUBLE BATI

Diagnostic Amiante avant Vente

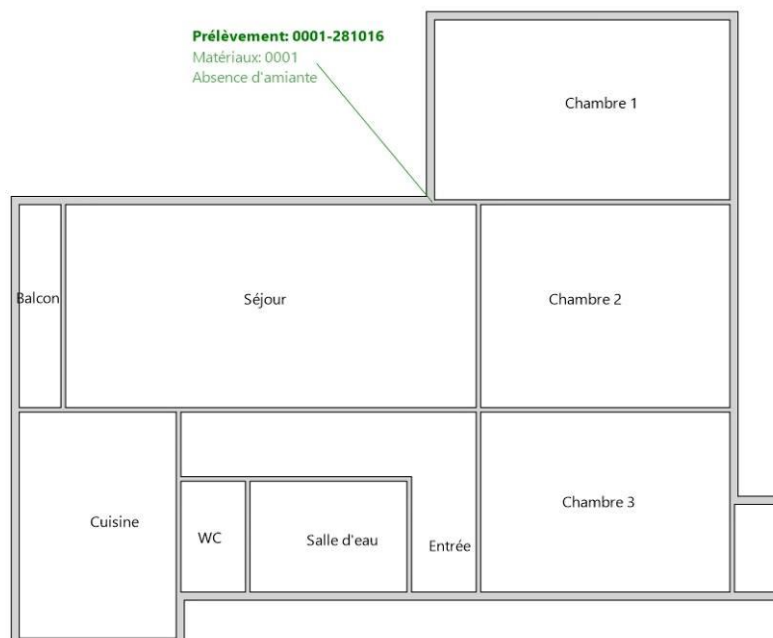
4 - CROQUIS DE REPERAGE

Planche (croquis) de repérage technique effectué par le cabinet : ALLODIAGNOSTIC, auteur : Jean-François RUBION
Dossier n° 811962 du
Adresse du bien : 34 ALLEE DES CEDRES
479 47906B3214 77400 LAGNY SUR MARNE
