36 ALLEE DES CEDRES
479 47906C1222
77400 LAGNY SUR MARNE
Ce bien ne fait pas partie d'une copropriété

811988

09/11/2016

RAPPORT DE MISSION DE REPERAGE DES MATERIAUX ET PRODUITS CONTENANT DE L'AMIANTE POUR L'ETABLISSEMENT DU CONSTAT ETABLI A L'OCCASION DE LA VENTE D'UN IMMEUBLE BATI

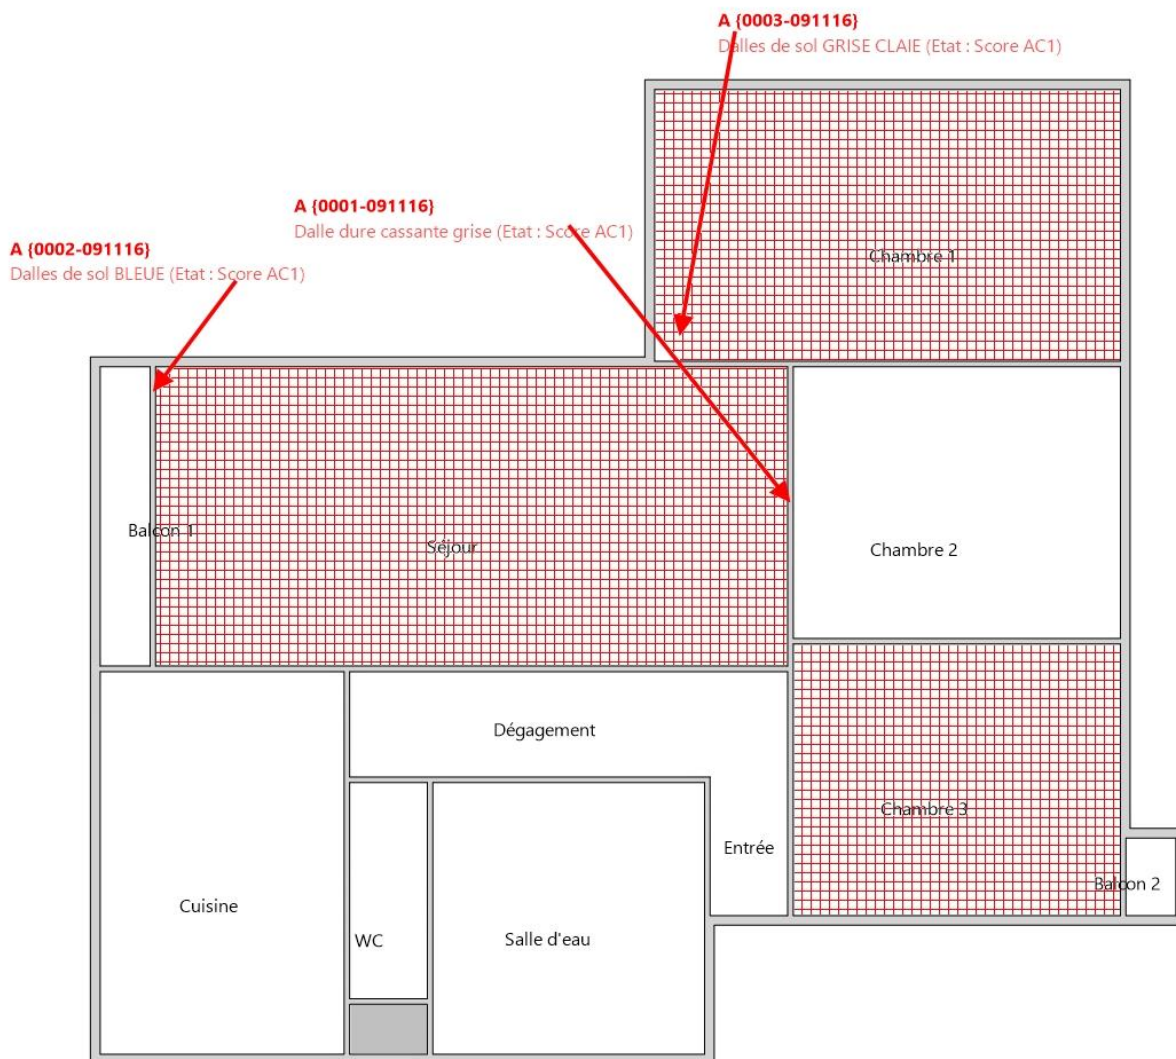
1er Etage

Planche (croquis) de repérage technique effectué par le cabinet : ALLODIAGNOSTIC, auteur : Boukhalfa SADALI
Dossier n° 811988 du 09/11/2016
Adresse du bien : 36 ALLEE DES CEDRES
479 47906C1222 77400 LAGNY SUR MARNE

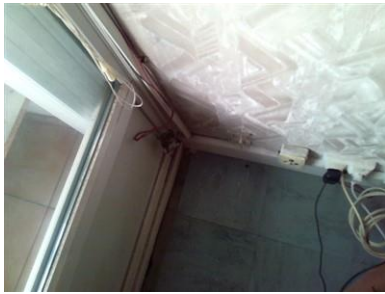
Photo Ele0001

Libellé de l'anomalie : B8.3 e Au moins un conducteur isolé n'est pas placé sur toute sa longueur dans un conduit, une goulotte ou une plinthe ou une huisserie, en matière isolante ou métallique, jusqu'à sa pénétration dans le matériel électrique qu'il alimente.
