Bien immobilier expertisé : **2 ALLEE DES HETRES POURPRES
479 47907A0050
77400 LAGNY SUR MARNE
Ce bien ne fait pas partie d'une copropriété**

La SYNTHÈSE des CONCLUSIONS

RAPPORT DE MISSION DE REPERAGE DES MATERIAUX ET PRODUITS CONTENANT DE L'AMIANTE POUR L'ETABLISSEMENT DU CONSTAT ETABLI A L'OCCASION DE LA VENTE D'UN IMMEUBLE BATI

Diagnostic Amiante avant Vente

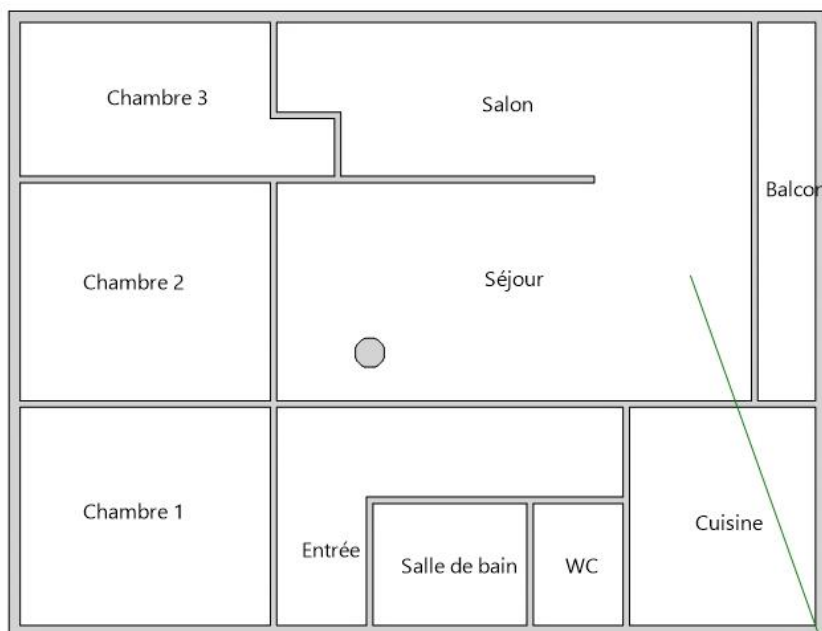
4 - CROQUIS DE REPERAGE

Prélèvement: JFR0001-191016
 Matériaux: 0001
 Absence d'amiante

Planche (croquis) de repérage technique effectué par le cabinet : ALLODIAGNOSTIC, auteur : Jean-François RUBION
 Dossier n° 812020 du
 Adresse du bien : 2 ALLEE DES HETRES POURPRES
 479 47907A0050 77400 LAGNY SUR MARNE
