Bien immobilier expertisé : **2 ALLEE DES HETRES POURPRES
479 47907A1049
77400 LAGNY SUR MARNE
Ce bien ne fait pas partie d'une copropriété**

La SYNTHÈSE des CONCLUSIONS

Dossier Amiante avant Vente - Page 1/10
Rapport du : 02/11/2016

RAPPORT DE MISSION DE REPERAGE DES MATERIAUX ET PRODUITS CONTENANT DE L'AMIANTE POUR L'ETABLISSEMENT DU CONSTAT ETABLI A L'OCCASION DE LA VENTE D'UN IMMEUBLE BATI

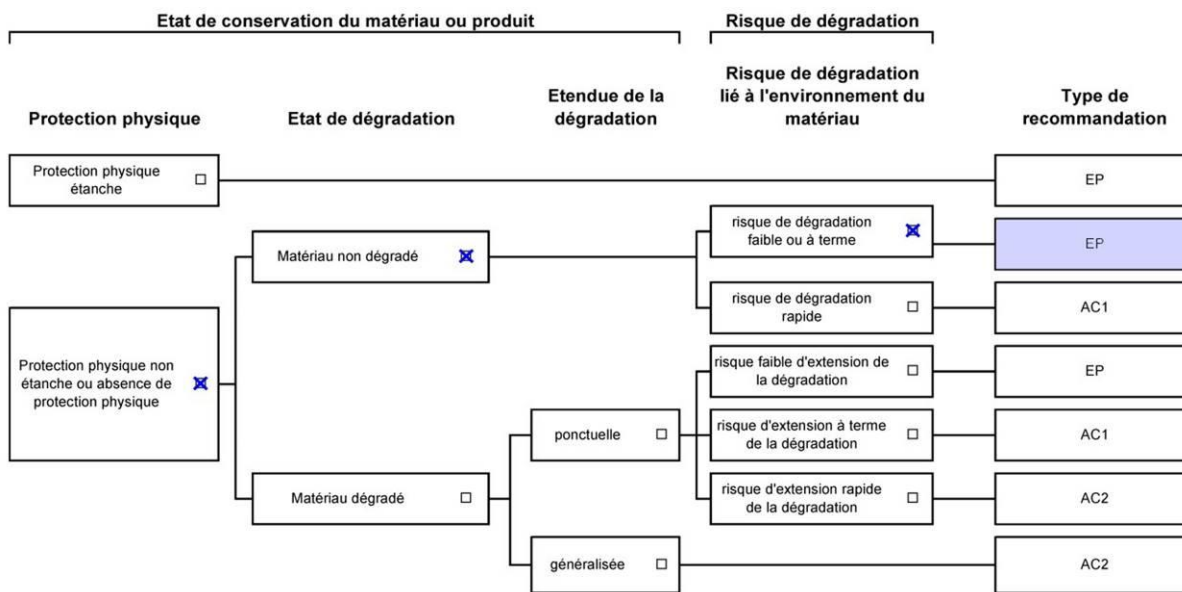
Grilles d'évaluation de l'état de conservation des matériaux ou produit de la liste B

Dossier n° 812034
Date de l'évaluation : 19/10/2016
Bâtiment / local ou zone homogène : 1er étage - Dégagement
Identifiant Matériau : 0001
Matériau : Dalles de sol
Résultat EP : Il est recommandé de réaliser une évaluation périodique.

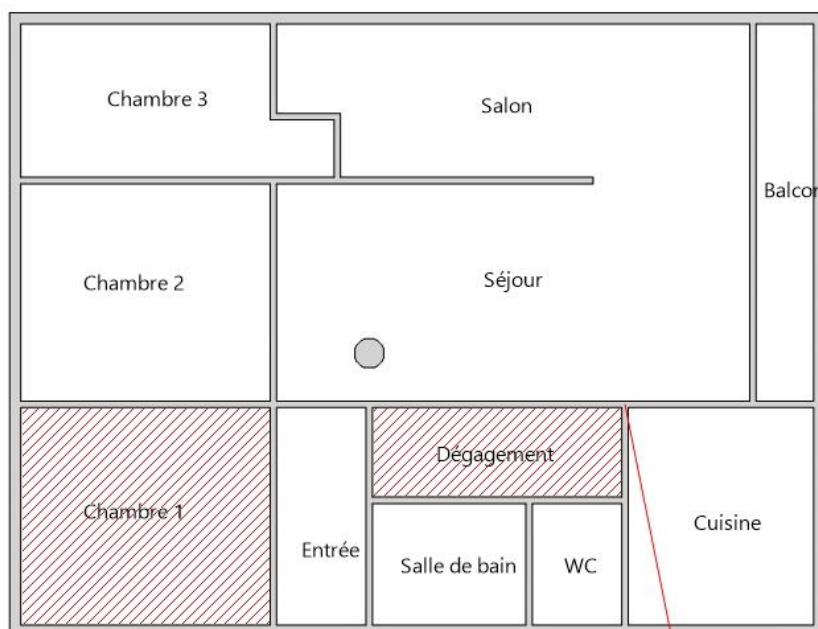
4 - CROQUIS DE REPERAGE

N° Matériau ou Produit	Description	Localisation	Etat de conservation
0001	Dalles de sol	1er étage - Dégagement	Matériau non dégradé Résultat EP** Il est recommandé de réaliser une évaluation périodique.

Prélèvement: JFR0001-191016
Matériaux: 0001
Présence d'amiante
