Bien immobilier expertisé : **4 ALLEE DES HETRES POURPRES
479 47907B0040
77400 LAGNY SUR MARNE
Ce bien ne fait pas partie d'une copropriété**

RAPPORT DE MISSION DE REPÉRAGE DES MATÉRIAUX ET PRODUITS CONTENANT DE L'AMIANTE POUR L'ÉTABLISSEMENT DU CONSTAT ÉTABLI À L'OCCASION DE LA VENTE D'UN IMMEUBLE BÂTI

Diagnostic Amiante avant Vente

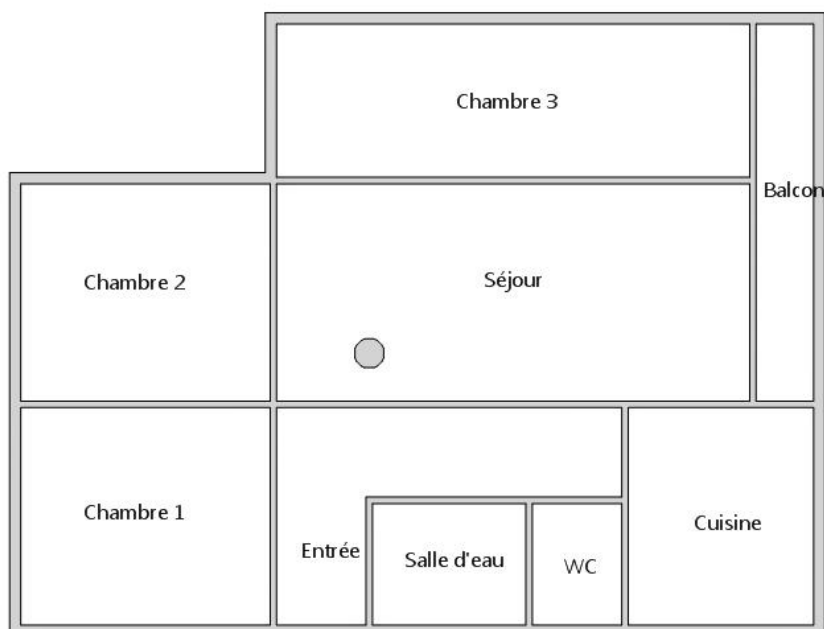
4 - CROQUIS DE REPERAGE

Planche (croquis) de repérage technique effectué par le cabinet : ALLODIAGNOSTIC, auteur : Jean-François RUBION
Dossier n° 812050 du
Adresse du bien : 4 ALLEE DES HETRES POURPRES
479 47907B0040 77400 LAGNY SUR MARNE
