Bien immobilier expertisé : **4 ALLEE DES HETRES POURPRES  
479 47907B1032  
77400 LAGNY SUR MARNE  
Ce bien ne fait pas partie d'une copropriété**

Visite effectuée le : **09/11/2016**  
Nature / état de l'immeuble :

**812051**

# RAPPORT DE MISSION DE REPERAGE DES MATERIAUX ET PRODUITS CONTENANT DE L'AMIANTE POUR L'ETABLISSEMENT DU CONSTAT ETABLI A L'OCCASION DE LA VENTE D'UN IMMEUBLE BATI

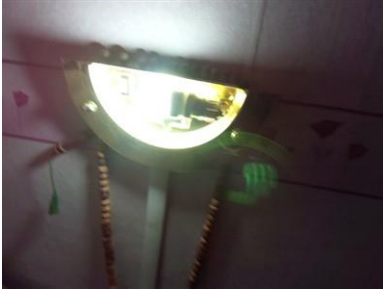
Photo Ele0001

Libellé de l'anomalie : B7.3 a L'Enveloppe d'au moins un matériel est manquante ou détériorée.

Commentaire : Présence de matériel électrique en place dont l'enveloppe présente des détériorations; Faire intervenir un électricien qualifié afin de remplacer les matériels présentant des détériorations

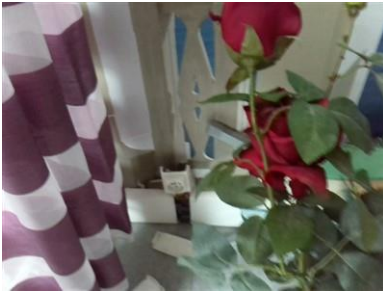
Photo Ele0002

Libellé de l'anomalie : B8.3 e Au moins un conducteur isolé n'est pas placé sur toute sa longueur dans un conduit, une goulotte ou une plinthe ou une huisserie, en matière isolante ou métallique, jusqu'à sa pénétration dans le matériel électrique qu'il alimente.
