Bien immobilier expertisé : **4 ALLEE DES HETRES POURPRES  
479 47907B3034  
77400 LAGNY SUR MARNE  
Ce bien ne fait pas partie d'une copropriété**

Dossier Amiante avant Vente - Page 1/16  
Rapport du : 02/11/2016

## RAPPORT DE MISSION DE REPERAGE DES MATERIAUX ET PRODUITS CONTENANT DE L'AMIANTE POUR L'ETABLISSEMENT DU CONSTAT ETABLI A L'OCCASION DE LA VENTE D'UN IMMEUBLE BATI

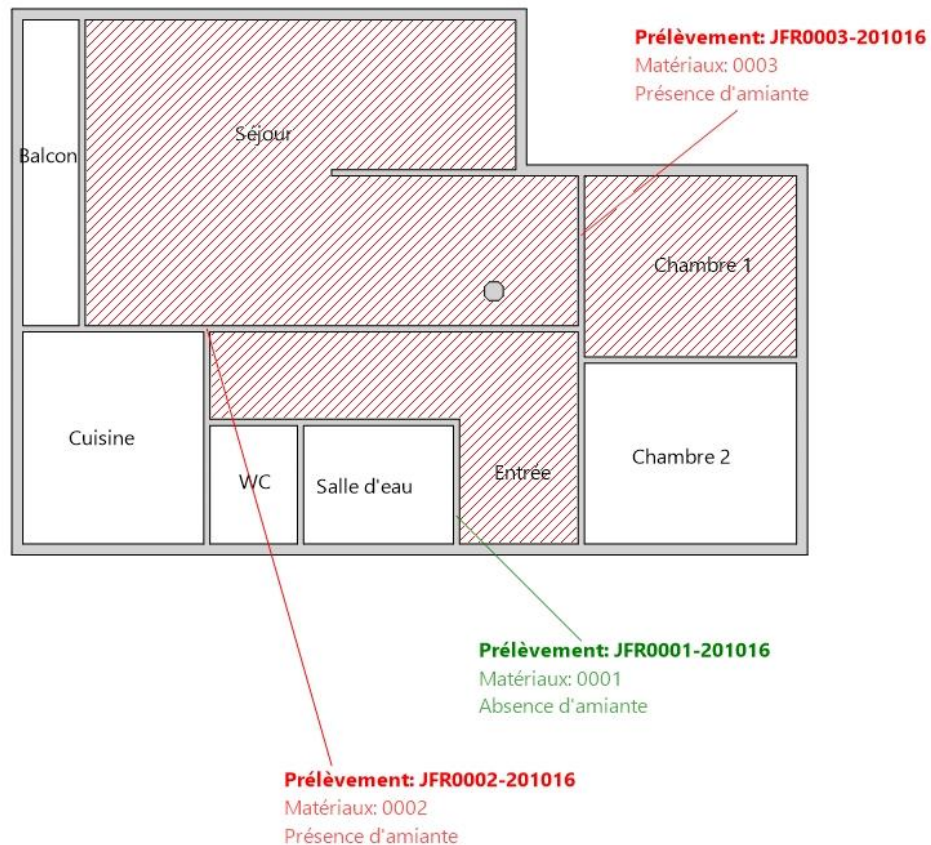
**4 - CROQUIS DE REPERAGE**

Planche (croquis) de repérage technique effectué par le cabinet : ALLODIAGNOSTIC, auteur : Jean-François RUBION  
 Dossier n° 812055 du  
 Adresse du bien : 4 ALLEE DES HETRES POURPRES  
 479 47907B3034 77400 LAGNY SUR MARNE
