Bien immobilier expertisé : **6 ALLEE DES HETRES POURPRES
479 47907C0021
77400 LAGNY SUR MARNE
Ce bien ne fait pas partie d'une copropriété**

La SYNTHÈSE des CONCLUSIONS

Dossier Amiante avant Vente - Page 1/10
Rapport du : 21/11/2016

RAPPORT DE MISSION DE REPERAGE DES MATERIAUX ET PRODUITS CONTENANT DE L'AMIANTE POUR L'ETABLISSEMENT DU CONSTAT ETABLI A L'OCCASION DE LA VENTE D'UN IMMEUBLE BATI

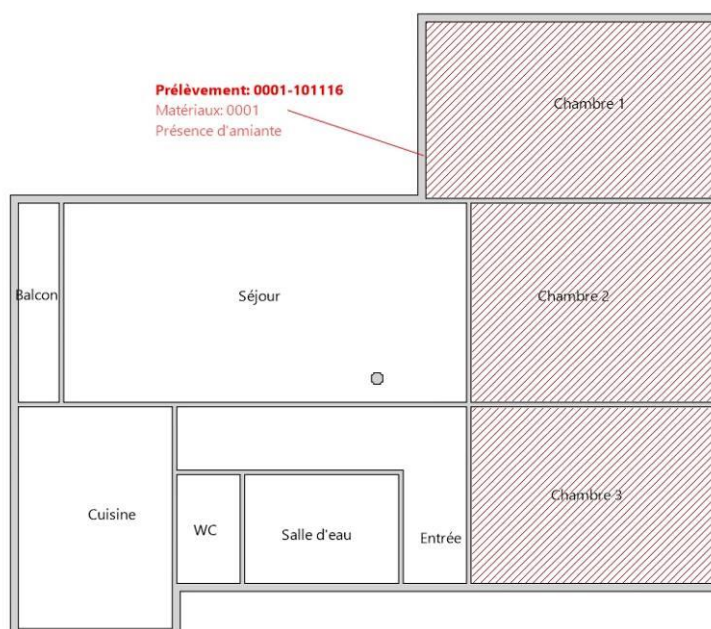
4 - CROQUIS DE REPERAGE

Planche (croquis) de repérage technique effectué par le cabinet : ALLODIAGNOSTIC, auteur : Jean-François RUBION
 Dossier n° 812059 du
 Adresse du bien : 6 ALLEE DES HETRES POURPRES
 479 47907C0021 77400 LAGNY SUR MARNE
