Bien immobilier expertisé : **6 ALLEE DES HETRES POURPRES
479 47907C1022
77400 LAGNY SUR MARNE
Ce bien ne fait pas partie d'une copropriété**

Visite effectuée le : **19/10/2016**
Nature / état de l'immeuble :

La SYNTHÈSE des CONCLUSIONS

RAPPORT DE MISSION DE REPERAGE DES MATERIAUX ET PRODUITS CONTENANT DE L'AMIANTE POUR L'ETABLISSEMENT DU CONSTAT ETABLI A L'OCCASION DE LA VENTE D'UN IMMEUBLE BATI

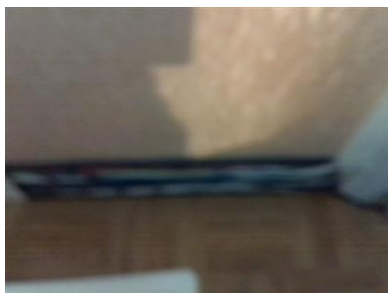
Photo Ele0001

Libellé de l'anomalie : B8.3 e Au moins un conducteur isolé n'est pas placé sur toute sa longueur dans un conduit, une goulotte ou une plinthe ou une huisserie, en matière isolante ou métallique, jusqu'à sa pénétration dans le matériel électrique qu'il alimente.
