Bien immobilier expertisé : **8 ALLEE DES HETRES POURPRES  
479 47907D1012  
77400 LAGNY SUR MARNE  
Ce bien ne fait pas partie d'une copropriété**

## La SYNTHÈSE des CONCLUSIONS

# RAPPORT DE MISSION DE REPERAGE DES MATERIAUX ET PRODUITS CONTENANT DE L'AMIANTE POUR L'ETABLISSEMENT DU CONSTAT ETABLI A L'OCCASION DE LA VENTE D'UN IMMEUBLE BATI

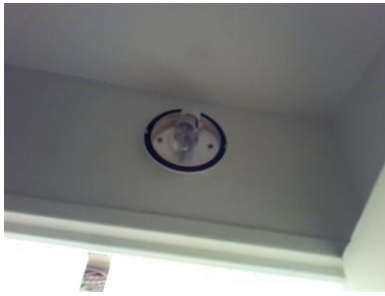
Photo Ele0001

Libellé de l'anomalie : B7.3 a L'Enveloppe d'au moins un matériel est manquante ou détériorée.

Commentaire : Présence de matériel électrique en place dont l'enveloppe présente des détériorations; Faire intervenir un électricien qualifié afin de remplacer les matériels présentant des détériorations

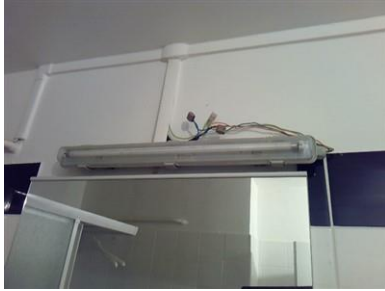
Photo Ele0002

Libellé de l'anomalie : B7.3 d L'installation électrique comporte au moins une connexion avec une partie active nue sous tension accessible.
