Bien immobilier expertisé : **8 ALLEE DES HETRES POURPRES
479 47907D2013
77400 LAGNY SUR MARNE
Ce bien ne fait pas partie d'une copropriété**

La SYNTHÈSE des CONCLUSIONS

RAPPORT DE MISSION DE REPERAGE DES MATERIAUX ET PRODUITS CONTENANT DE L'AMIANTE POUR L'ETABLISSEMENT DU CONSTAT ETABLI A L'OCCASION DE LA VENTE D'UN IMMEUBLE BATI

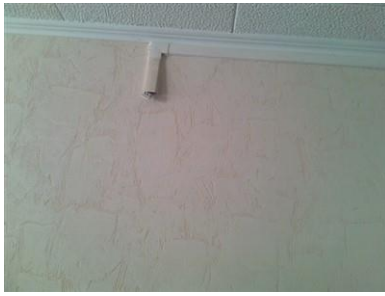
Photo Ele0001

Libellé de l'anomalie : B7.3 d L'installation électrique comporte au moins une connexion avec une partie active nue sous tension accessible.
Commentaire : Présence de connexion de matériel électrique présentant des parties actives nues sous tension; Faire intervenir un électricien qualifié afin de remplacer les matériels présentant des parties actives nues sous tension

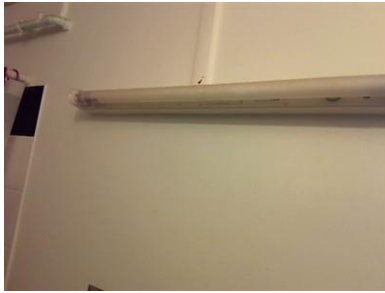
Photo Ele0002

Libellé de l'anomalie : B7.3 a L'Enveloppe d'au moins un matériel est manquante ou détériorée.
Commentaire : Présence de matériel électrique en place dont l'enveloppe présente des détériorations; Faire intervenir un électricien qualifié afin de remplacer les matériels présentant des détériorations
