Bien immobilier expertisé : **8 ALLEE DES HETRES POURPRES  
479 47907D4015  
77400 LAGNY SUR MARNE  
Ce bien ne fait pas partie d'une copropriété**

## La SYNTHÈSE des CONCLUSIONS

### Diagnostic AMIANTE : ABSENCE (DDT page 4)

# RAPPORT DE MISSION DE REPERAGE DES MATERIAUX ET PRODUITS CONTENANT DE L'AMIANTE POUR L'ETABLISSEMENT DU CONSTAT ETABLI A L'OCCASION DE LA VENTE D'UN IMMEUBLE BATI

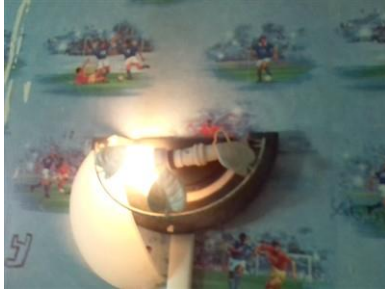
Photo Ele0001

Libellé de l'anomalie : B7.3 a L'Enveloppe d'au moins un matériel est manquante ou détériorée.

Commentaire : Présence de matériel électrique en place dont l'enveloppe présente des détériorations; Faire intervenir un électricien qualifié afin de remplacer les matériels présentant des détériorations

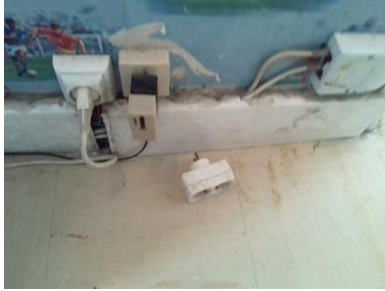
Photo Ele0002

Libellé de l'anomalie : B8.3 e Au moins un conducteur isolé n'est pas placé sur toute sa longueur dans un conduit, une goulotte ou une plinthe ou une huisserie, en matière isolante ou métallique, jusqu'à sa pénétration dans le matériel électrique qu'il alimente.
