36 ALLEE DES CEDRES  
479 47906C1229  
77400 LAGNY SUR MARNE  
Ce bien ne fait pas partie d'une copropriété

811991

15/11/2016

# RAPPORT DE MISSION DE REPERAGE DES MATERIAUX ET PRODUITS CONTENANT DE L'AMIANTE POUR L'ETABLISSEMENT DU CONSTAT ETABLI A L'OCCASION DE LA VENTE D'UN IMMEUBLE BATI

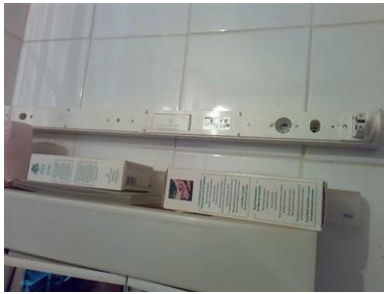
Photo Ele0001

Libellé de l'anomalie : B7.3 d L'installation électrique comporte au moins une connexion avec une partie active nue sous tension accessible.  
Commentaire : Présence de connexion de matériel électrique présentant des parties actives nues sous tension; Faire intervenir un électricien qualifié afin de remplacer les matériels présentant des parties actives nues sous tension

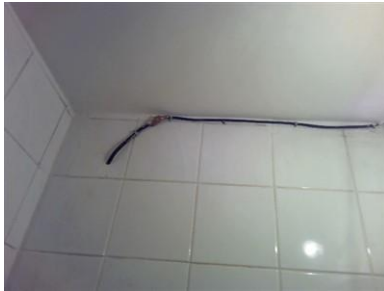
Photo Ele0002

Libellé de l'anomalie : B8.3 e Au moins un conducteur isolé n'est pas placé sur toute sa longueur dans un conduit, une goulotte ou une plinthe ou une huisserie, en matière isolante ou métallique, jusqu'à sa pénétration dans le matériel électrique qu'il alimente.  
Commentaire : Présence de conducteurs électriques non protégés mécaniquement; Faire intervenir un électricien qualifié afin d'installer des protections mécanique sur les conducteurs non protégés
