Rapport de mission de repérage des matériaux et produits contenant de l'amiante avant réalisation de travaux

26 ALLEE DES CEDRES

77400 LAGNY SUR MARNE

| RAPPORT N° : | 448_LAGNYII | Laboratoire d'Analyses : | ITGA |

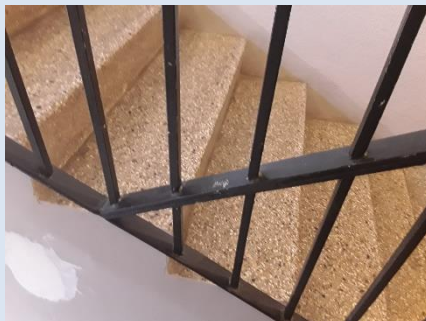
| PRELEVEMENT : 448_LAGNYIIP005 | | | |

| PRELEVEMENT : 448_LAGNYIIP005 | | | |
|---|---|---|---|
| Peinture | Peintures multiples | 23/05/2018 | BRUNIOT Tristan |
| Garde-corps métallique | | Amiante non détecté | |
