Rapport de mission de repérage des matériaux et produits contenant de l'amiante avant réalisation de travaux

Référence : RAAT_448LAB0202

Bien : Appartement

Adresse : 4 allée DES CEDRES 77400 LAGNY-SUR-MARNE

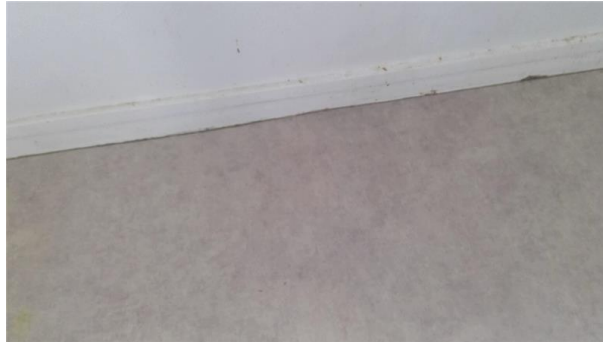
ANNEXE : Fiches d'identification et de cotation
PRELEVEMENT : P001
Emplacement

Nom du client	Numéro de dossier	Localisation
	RAAT_448LAB0202	2ème - Cuisine Plancher - Sol
Nom de l'opérateur	Date de prélèvement	Matériau
Rabah AYOUAZ	15/02/2021	Colle - Linoleum
Résultat amiante		
absence d'amiante

- **N° 21H005009-001** - Référence *P001-2ème - Cuisine - Sol - Plancher - Colle - Linoleum*, prélevé par vos soins, et analysé par Eurofins Lab Environment Testing Portugal, Unipessoal Lda.

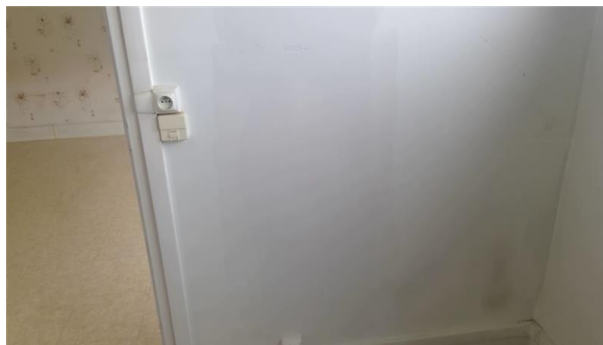
PRELEVEMENT : P002
Emplacement

Nom du client	Numéro de dossier	Localisation
	RAAT_448LAB0202	2ème - Cuisine Cloisons - A, B
Nom de l'opérateur	Date de prélèvement	Matériau
Rabah AYOUAZ	15/02/2021	Enduit / Plâtre - Peinture
Résultat amiante		
absence d'amiante

- **N° 21H005009-002** - Référence *P002-2ème - Cuisine - A, B - Cloisons - Enduit / Plâtre - Peinture*, prélevé par vos soins, et analysé par Eurofins Lab Environment Testing Portugal, Unipessoal Lda.

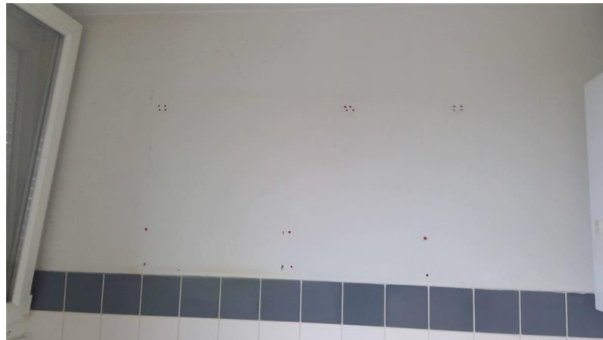
PRELEVEMENT : P003

Nom du client	Numéro de dossier	Localisation
	RAAT_448LAB0202	2ème - Cuisine Mur - D
Nom de l'opérateur	Date de prélèvement	Matériau
Rabah AYOUAZ	15/02/2021	Enduit / Plâtre - Peinture
Résultat amiante		
absence d'amiante

- **N° 21H005009-003** - Référence *P003-2ème - Cuisine - D - Mur - Enduit / Plâtre - Peinture*, prélevé par vos soins, et analysé par Eurofins Lab Environment Testing Portugal, Unipessoal Lda.

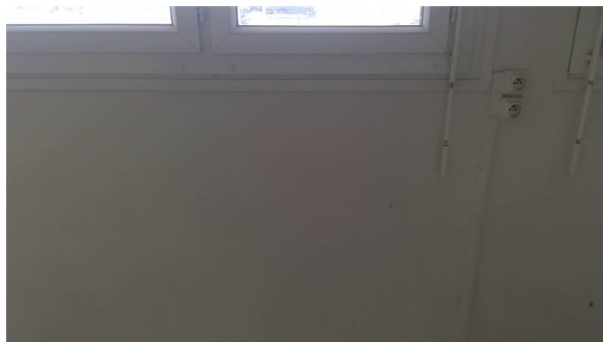
PRELEVEMENT : P004

Nom du client	Numéro de dossier	Localisation
	RAAT_448LAB0202	2ème - Cuisine Mur façade - C
Nom de l'opérateur	Date de prélèvement	Matériau
Rabah AYOUAZ	15/02/2021	Enduit / Plâtre - Peinture
Résultat amiante		
absence d'amiante

- **N° 21H005009-004** - Référence *P004-2ème - Cuisine - C - Mur façade - Enduit / Plâtre - Peinture*, prélevé par vos soins, et analysé par Eurofins Lab Environment Testing Portugal, Unipessoal Lda.

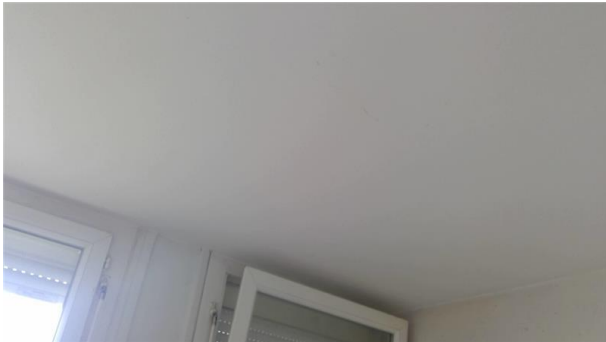
PRELEVEMENT : P005		
Emplacement

Nom du client	Numéro de dossier	Localisation
	RAAT_448LAB0202	2ème - Cuisine Plafond - Plafond
Nom de l'opérateur	Date de prélèvement	Matériau
Rabah AYOUAZ	15/02/2021	Enduit / Plâtre - Peinture
Résultat amiante		
absence d'amiante

- **N° 21H005009-005** - Référence *P005-2ème - Cuisine - Plafond - Plafond - Enduit / Plâtre - Peinture*, prélevé par vos soins, et analysé par Eurofins Lab Environment Testing Portugal, Unipessoal Lda.
