Rapport de mission de repérage des matériaux et produits contenant de l'amiante avant réalisation de travaux

Numéro de rapport	RAAT_448LAE0000 A
Propriétaire	HABITAT 77
Donneur d'ordre	HABITAT 77
Adresse de l'immeuble	Bâtiment 10 allée DES CEDRES 77400 LAGNY-SUR-MARNE
Bâtiment ou installation	Appartement
Date de la commande	11/02/2021
La ou le(s) date(s) d'exécution du repérage	11/02/2021
Date d'émission du rapport de repérage	22/02/2021
Référence du programme de travaux défini par le donneur d'ordre

Dénomination :	Bâtiment
Adresse complète :	10 allée DES CEDRES 77400 LAGNY-SUR-MARNE
Référence Cadastre :	NC

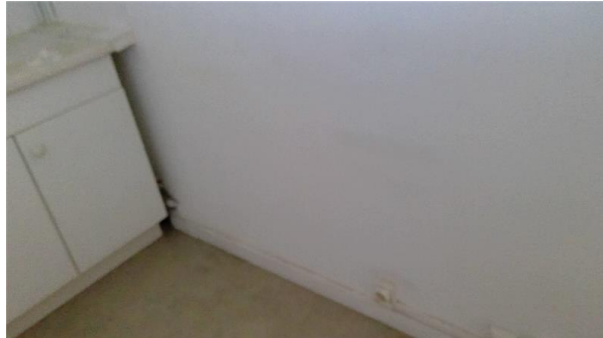
PRELEVEMENT : P003

Nom du client	Numéro de dossier	Localisation
HABITAT 77	RAAT_448LAE_0000	Cuisine Cloisons - A et B
Nom de l'opérateur	Date de prélèvement	Matériau
COHEN Alain	11/02/2021	Enduit / Plâtre - Peinture
Résultat amiante		
absence d'amiante

- **N° 21H004324-003** - Référence *P003-Cuisine - A et B - Cloisons - Enduit / Plâtre - Peinture*, prélevé par vos soins, et analysé par Eurofins Lab Environment Testing Portugal, Unipessoal Lda.

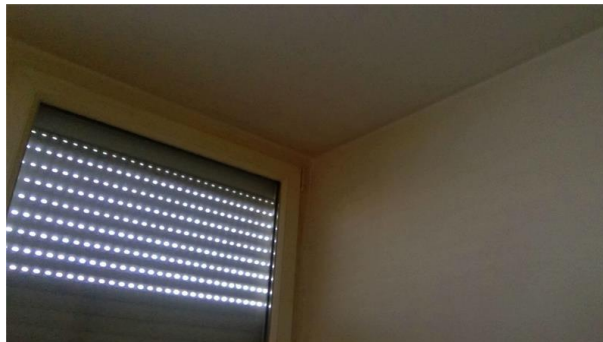
PRELEVEMENT : P004

Nom du client	Numéro de dossier	Localisation
HABITAT 77	RAAT_448LAE_0000	Cuisine Plafond - Plafond
Nom de l'opérateur	Date de prélèvement	Matériau
COHEN Alain	11/02/2021	Bêton+enduit - Peinture
Résultat amiante		
absence d'amiante

- **N° 21H004324-004** - Référence *P004-Cuisine - Plafond - Plafond - Béton+enduit - Peinture*, prélevé par vos soins, et analysé par Eurofins Lab Environment Testing Portugal, Unipessoal Lda.

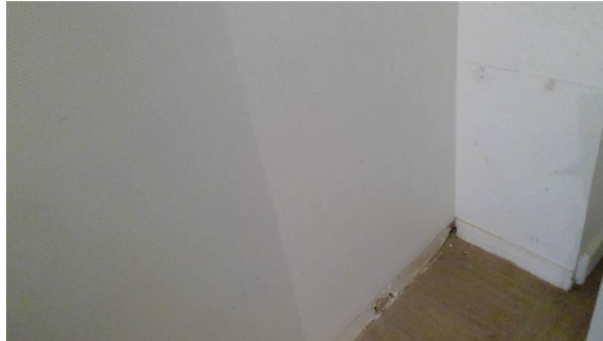
PRELEVEMENT : P005

Nom du client	Numéro de dossier	Localisation
HABITAT 77	RAAT_448LAE_0000	Couloir Cloisons - Toutes zones
Nom de l'opérateur	Date de prélèvement	Matériau
COHEN Alain	11/02/2021	Enduit / Plâtre - Peinture
Résultat amiante		
absence d'amiante

- **N° 21H004324-005** - Référence *P005-Couloir - Toutes zones - Cloisons - Enduit / Plâtre - Peinture*, prélevé par vos soins, et analysé par Eurofins Lab Environment Testing Portugal, Unipessoal Lda.
