Rapport de repérage des matériaux et produits contenant de l'amiante avant réalisation de travaux dans un immeuble bâti

170
24 ALLEE DES CEDRES
77400 LAGNY SUR MARNE

Date du rapport : 16/06/2020

448LAL0002 16/06/2020 - 06:28

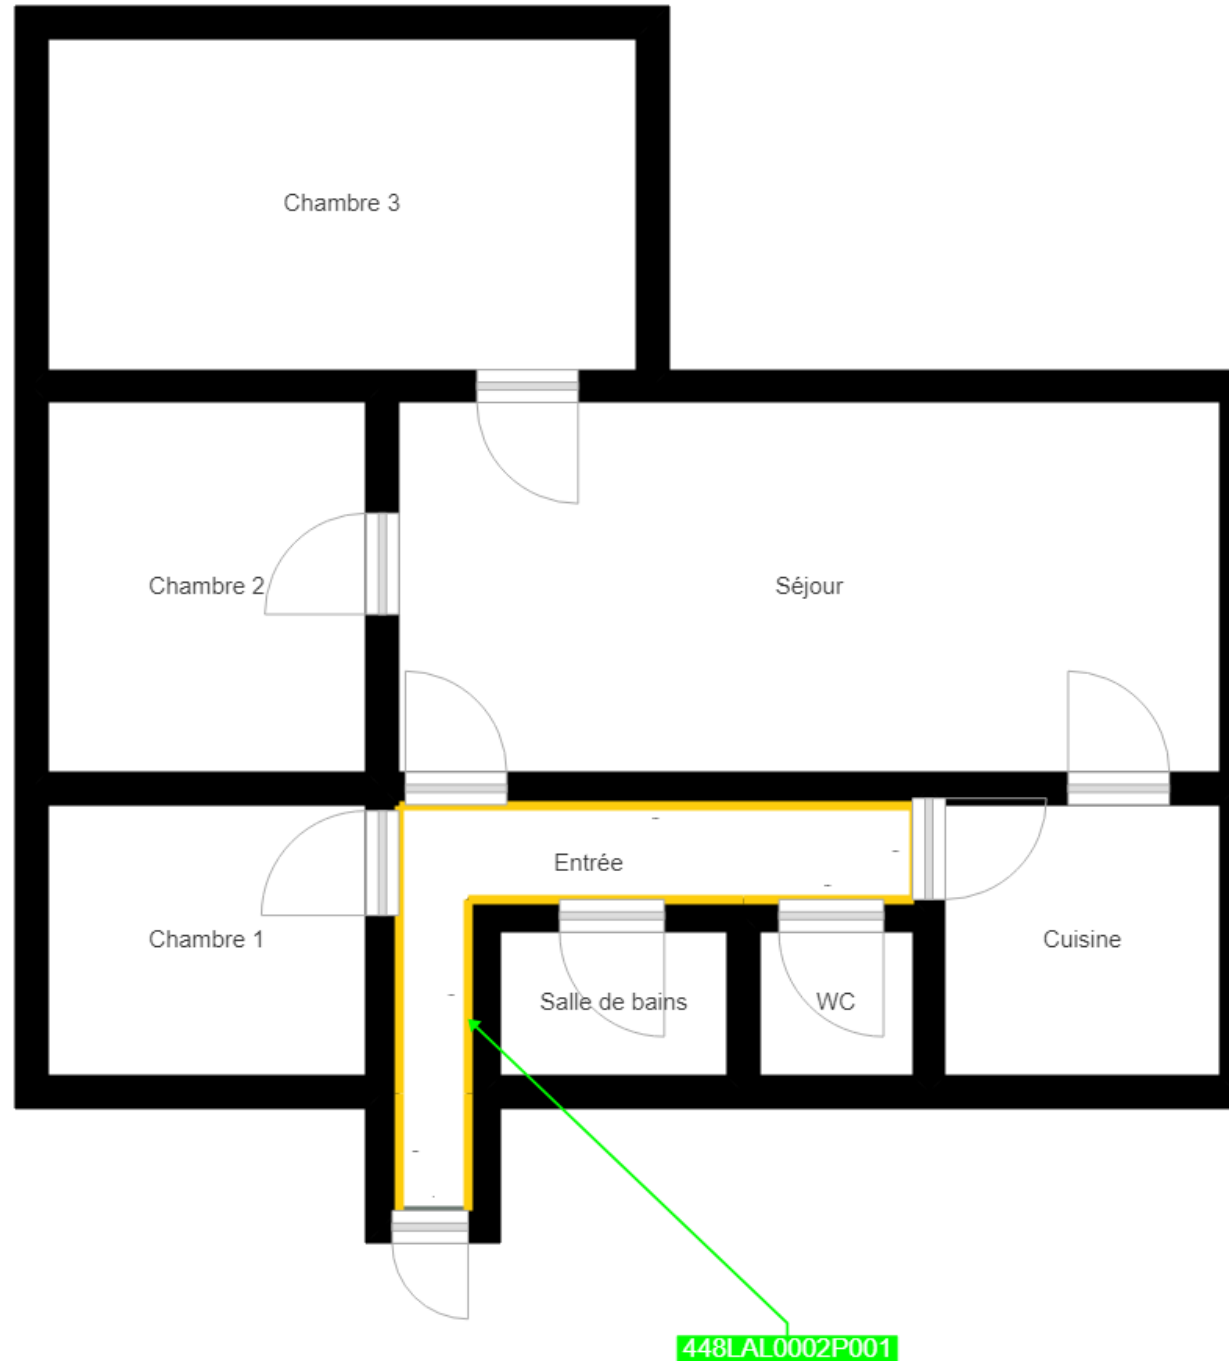
PLANCHE DE REPERAGE

Identification : P001

Pièce et étage : Entrée RC

Localisation : Mur F

Parties d'ouvrages ou de composants : Murs et cloisons maçonnés
(Enduits de lissage)

Résultat (justification) : Amiante non détectée (RESULTAT ANALYSE)

448LAL0002P001

Zone :RC
