Rapport de mission de repérage des matériaux et produits contenant de l'amiante avant réalisation de travaux

Norme NF X 46-020 V .2017

30 allées des cèdres

Logement 196

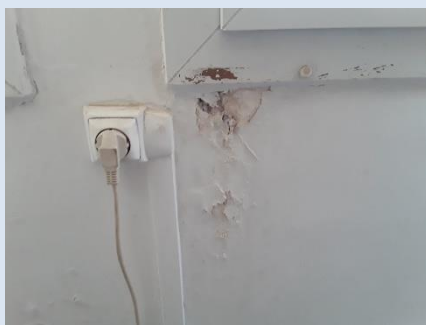
PRELEVEMENT : 448LAO0402P001			
NOM DU CLIENT	NUMERO DU DOSSIER		PIECE OU LOCAL
HABITAT 77-OPH DE SEINE ET MARNE	448LAO0402 30/10/2019		Cuisine (R+4)
ELEMENT	DESCRIPTIF DU LABORATOIRE	DATE DE PRELEVEMENT	NOM DE L'OPERATEUR
Enduit / Peinture béton	Peinture en faible quantité non séparable + enduit beige + matériau beige en faible quantité non séparable	30/10/2019	RHENZOUR Abdessamad
LOCALISATION		RESULTAT	
Mur B		Amiante non détecté	
EMPLACEMENT

PIECE	ETAGE	ELEMENTS	DESCRIPTIF LABORATOIRE	Echantillon	REPERAGE	ETAT	RESULTAT	METHODE
Cuisine	R+4	Enduit / Peinture béton	Peinture en faible quantité non séparable + enduit beige + matériau beige en faible quantité non séparable	448LAO0402P001	Mur B	DEGRADATION PARTIELLE	Amiante non détecté	RESULTAT ANALYSE

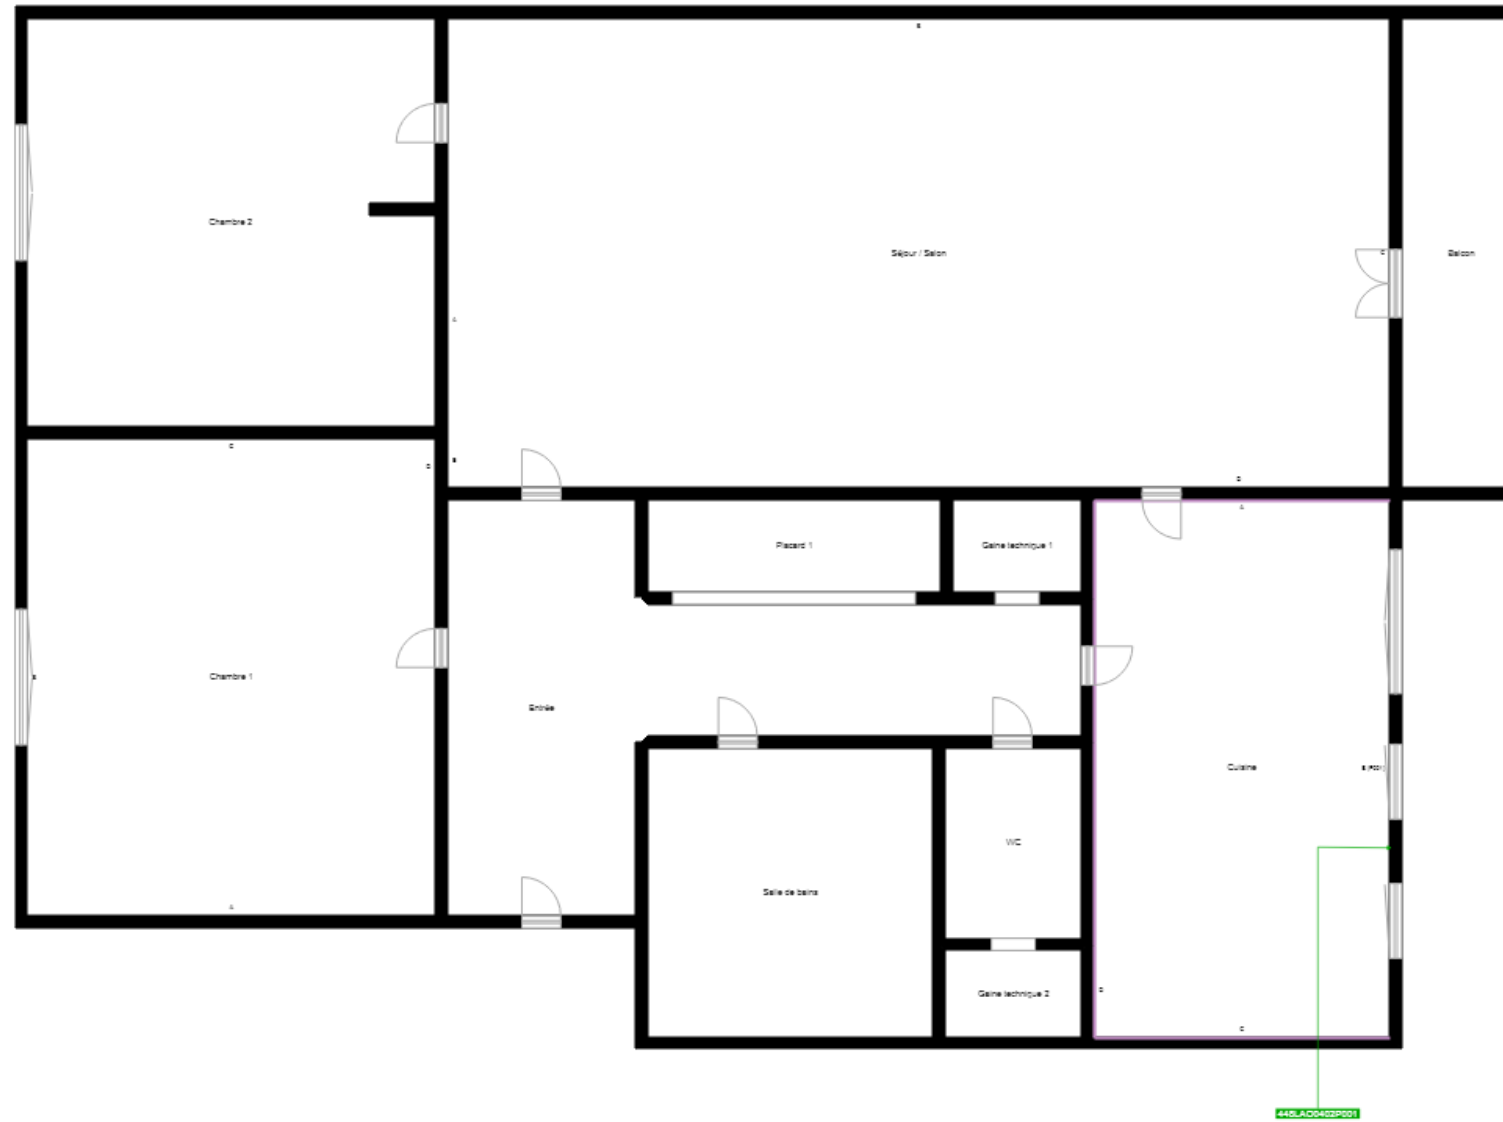
PLANCHE DE REPÉRAGE	Zone : R+4	Vue de dessus
Auteur : RHENZOUR Abdessamad	Bien : 448LAO0402 - 196 30 allée des cedres 77400 LAGNY SUR MARNE	Chaque support/équipement identifié a fait l'objet d'un sondage par le technicien
