Rapport de repérage des matériaux et produits contenant de l'amiante avant relocation d'un bien

Numéro de dossier : **RAAT-448LAE0401**
Date du repérage : **16/12/2021**

Adresse	Rue : 10 Allée des Cédres (448LAE0401) Bât., escalier, niveau, appartement n°, lot n°: Bat. 10; Esc. 10; Etage 4; Porte 0401 Lot numéro 448LAE0401, Code postal, ville :... 77400 LAGNY SUR MARNE
Périmètre de repérage : Ensemble du logement
Type de logement : Appartement - T3
Fonction principale du bâtiment : Habitation (partie privative d'immeuble)
Date de construction : NC

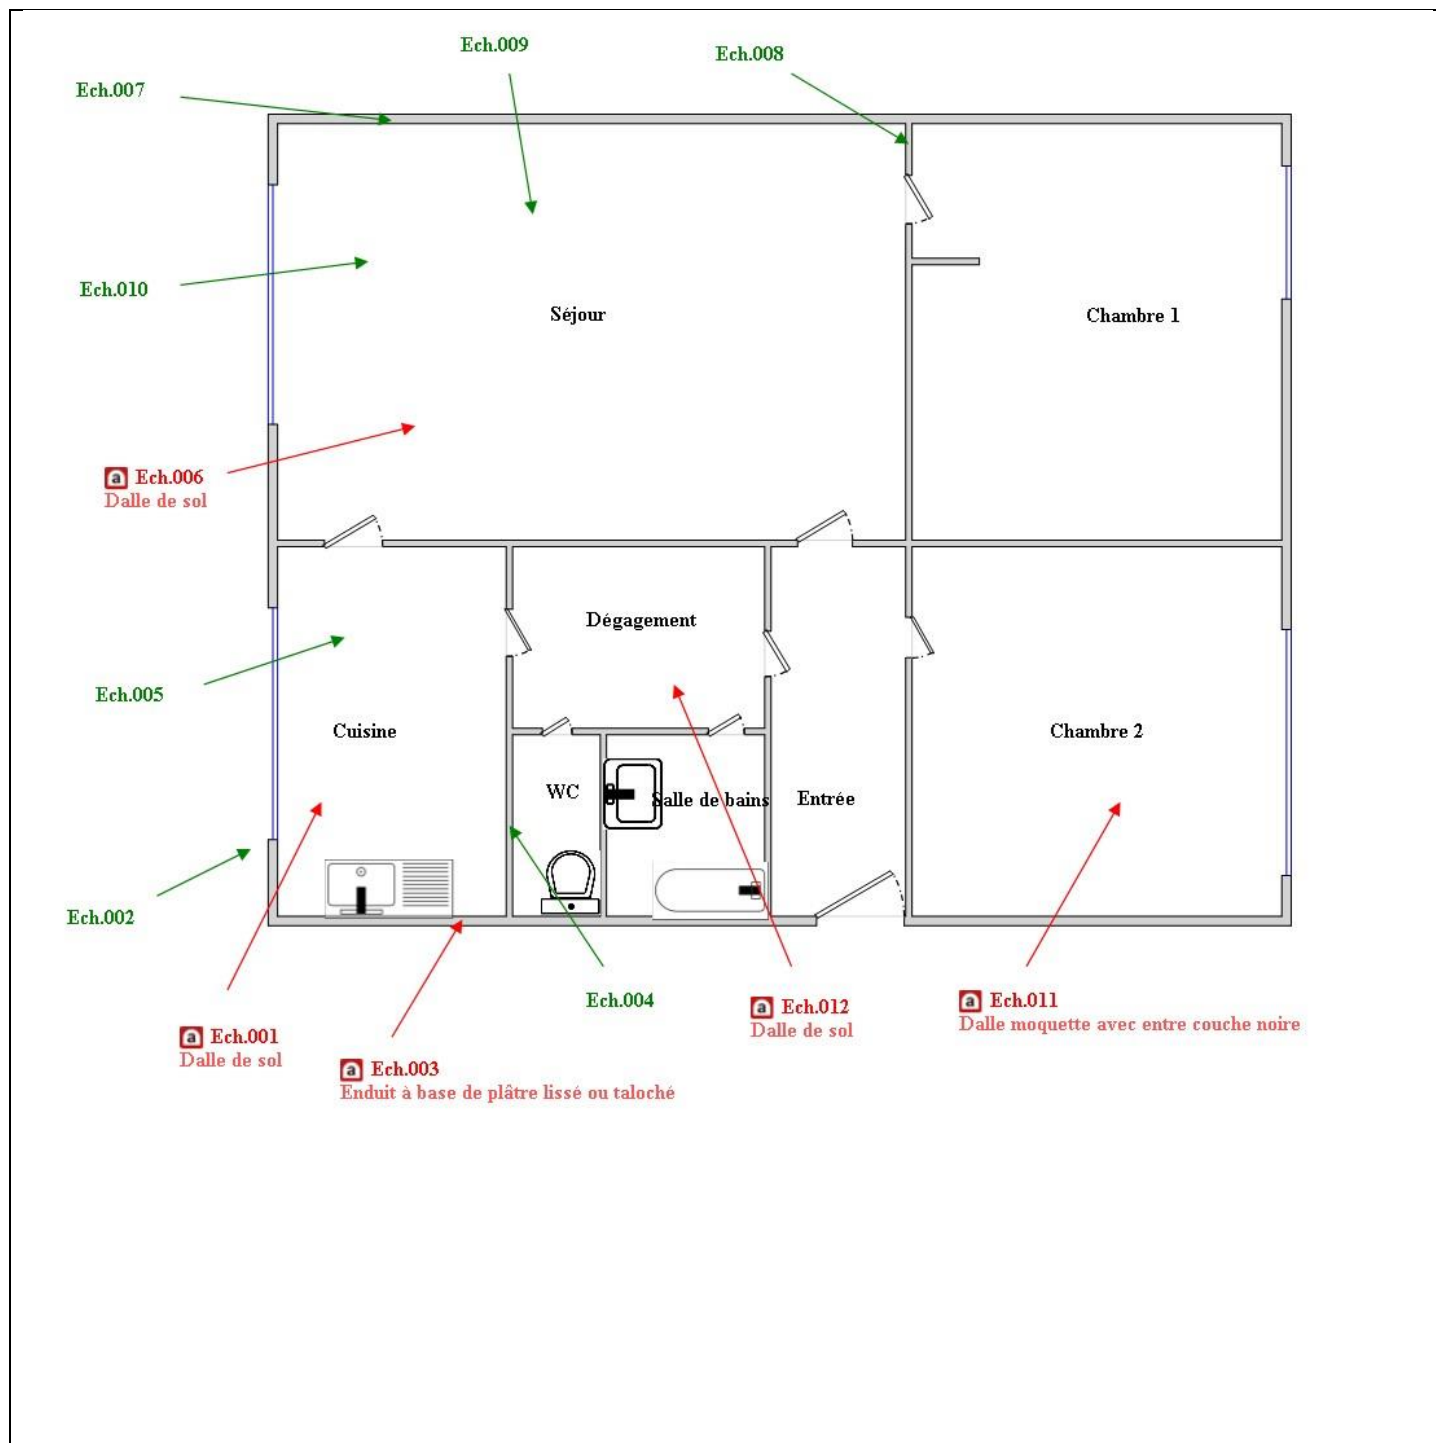
7.1 - Annexe - Schéma de repérage

Planche (croquis) de repérage technique effectué par le cabinet : ARC SAS - SOCOBAT EXPERTISES, auteur : MARTIN Olivier
Dossier n° RAAT-448LAE0401 du 28/12/2021
Adresse du bien : 10 Allée des Cédres (448LAE0401) 77400 LAGNY SUR MARNE

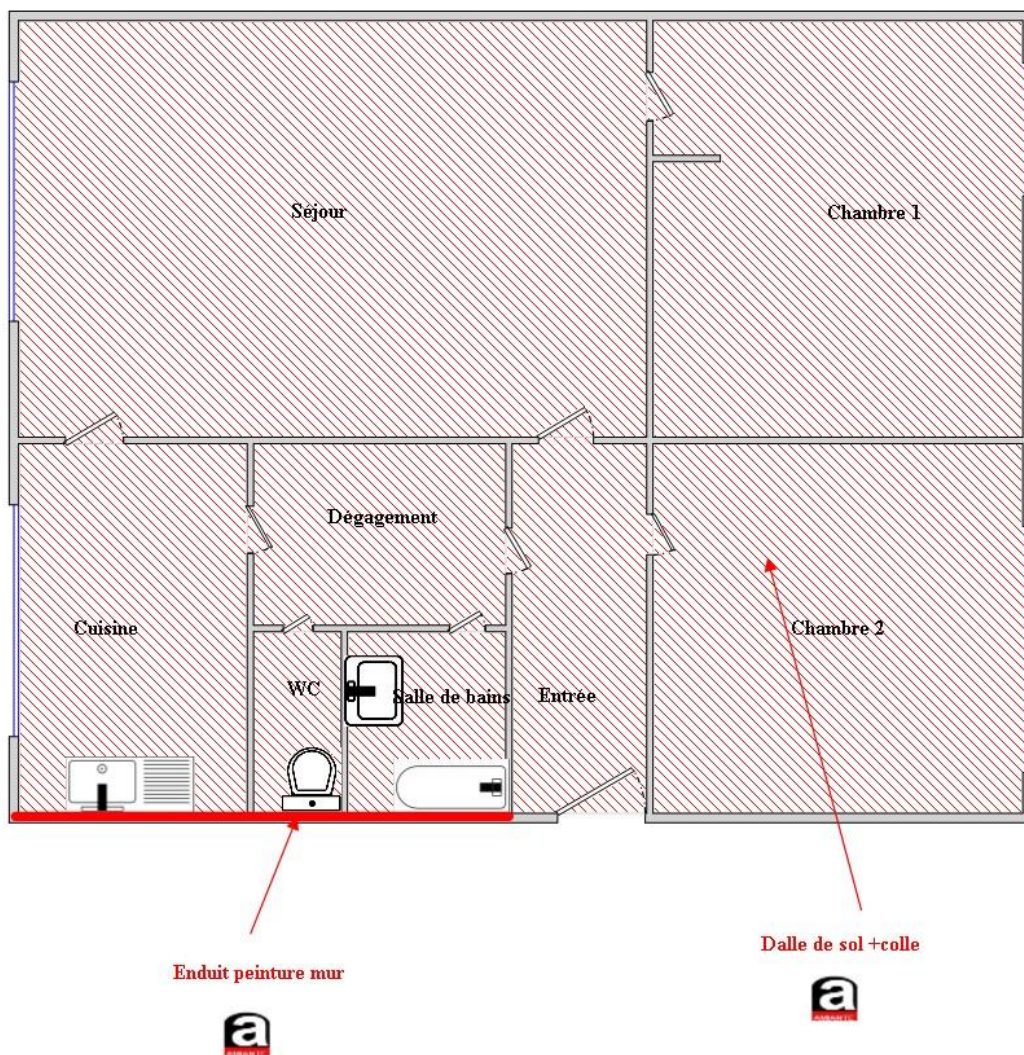
Planche (croquis) de repérage technique effectué par le cabinet : ARC SAS - SOCOBAT EXPERTISES, auteur : MARTIN Olivier
Dossier n° RAAT-448LAE0401 du 28/12/2021
Adresse du bien : 10 Allée des Cédres (448LAE0401) 77400 LAGNY SUR MARNE
