**Rapport de repérage des matériaux et produits contenant de l'amiante avant relocation d'un bien**

Numéro de dossier : **RAAT\_448LAN0201**  
Date du repérage : **27/01/2022**

Adresse	Rue : ..... <b>28 Allée des Cèdres (448LAN0201)</b> Bât., escalier, niveau, appartement n°, lot n°: <b>Bat. 28; Esc. 28; Etage 2; Porte 0201 Lot numéro 448LAN0201,</b> Code postal, ville :... <b>77400 LAGNY SUR MARNE</b>
Périmètre de repérage :	..... <b>Ensemble du logement</b>
Type de logement :	..... <b>Appartement - T3</b>
Fonction principale du bâtiment :	..... <b>Habitation (partie privative d'immeuble)</b>
Date de construction :	..... <b>NC</b>

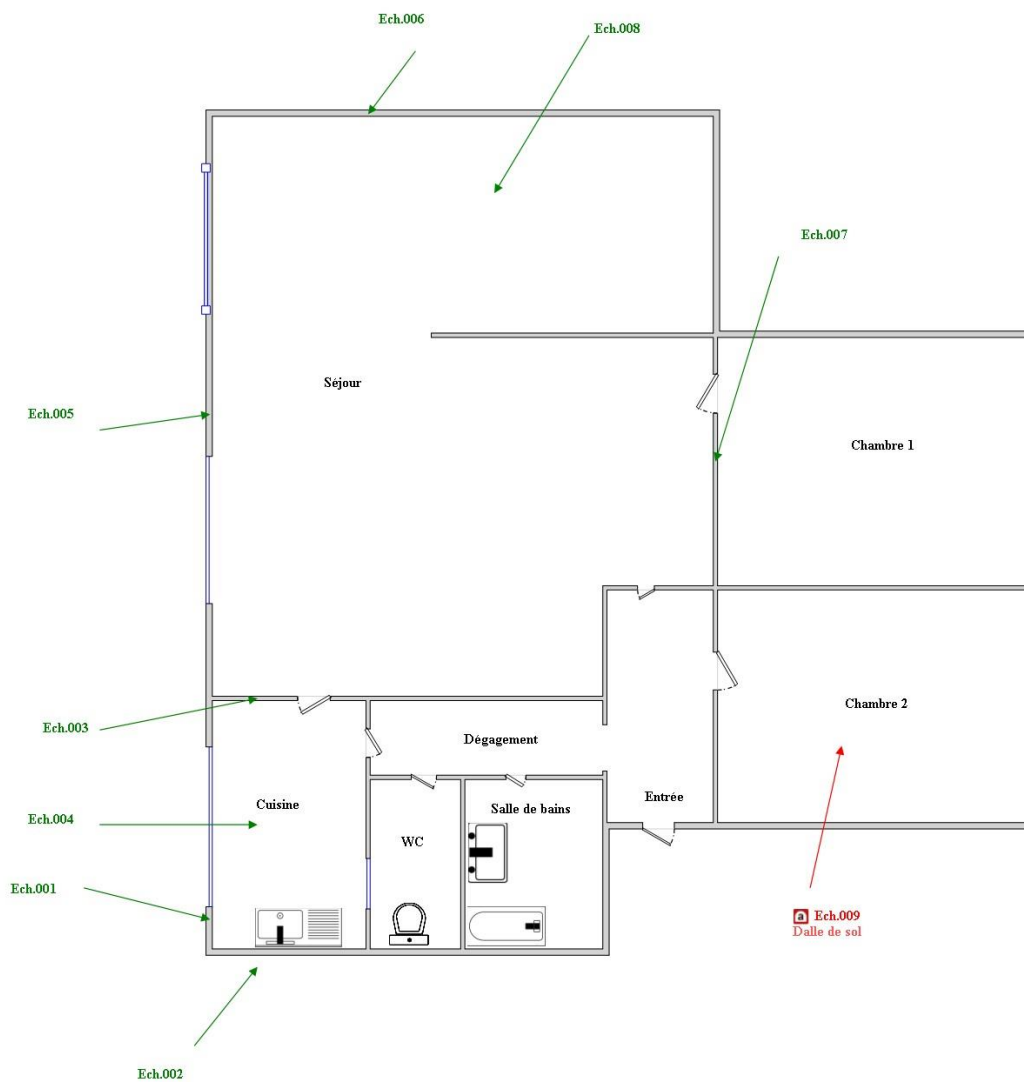
7.1 - Annexe - Schéma de repérage

Planche (croquis) de repérage technique effectué par le cabinet : ARC SAS - SOCOBAT EXPERTISES, auteur : MARTIN Olivier  
Dossier n° RAAT\_448LAN0201 du 14/02/2022  
Adresse du bien : 28 Allée des Cèdres (448LAN0201) 77400 LAGNY SUR MARNE

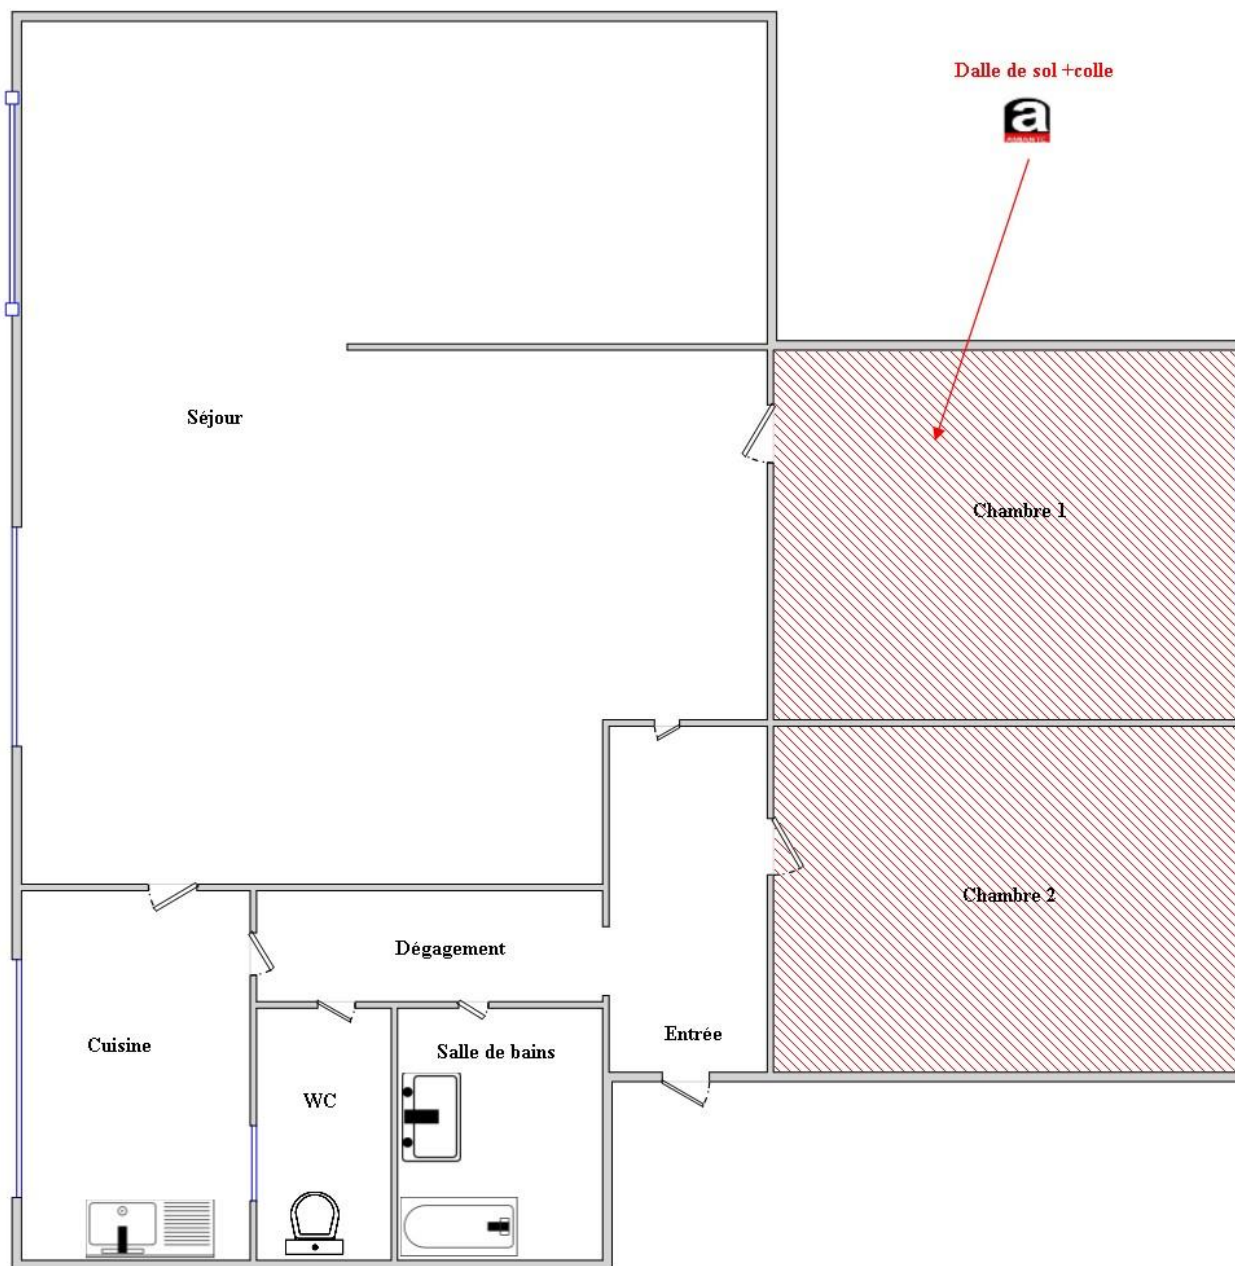
Planche (croquis) de repérage technique effectué par le cabinet : ARC SAS - SOCOBAT EXPERTISES, auteur : MARTIN Olivier  
Dossier n° RAAT\_448LAN0201 du 14/02/2022  
Adresse du bien : 28 Allée des Cèdres (448LAN0201) 77400 LAGNY SUR MARNE
