**Rapport de repérage des matériaux et produits contenant de l'amiante avant relocation d'un bien**

Numéro de dossier : **RAAT\_448LAR0101**  
Date du repérage : **27/01/2022**

Adresse	Rue : ..... <b>36 Allée des Cèdres (448LAR0101)</b> Bât., escalier, niveau, appartement n°, lot n°: <b>Bat. 36; Esc. 36; Etage 1; Porte 0101 Lot numéro 448LAR0101,</b> Code postal, ville :... <b>77400 LAGNY SUR MARNE</b>
Périmètre de repérage :	..... <b>Mur et sol séjour</b>
Type de logement :	..... <b>Appartement - T4</b>
Fonction principale du bâtiment :	..... <b>Habitation (partie privative d'immeuble)</b>
Date de construction :	..... <b>NC</b>

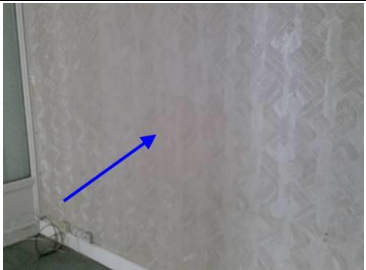
<p><u>Identifiant:</u> Mat.003  <u>Réf. échantillon:</u> Ech.003  <u>Réf. laboratoire:</u> 22H002494-003  <u>Description:</u> Enduit à base de plâtre lissé ou taloché  <u>Composant de la construction:</u> 3 - Parois verticales intérieures - Murs et cloisons maçonnés  <u>Partie à sonder:</u> Enduit à base de plâtre lissé ou taloché</p>

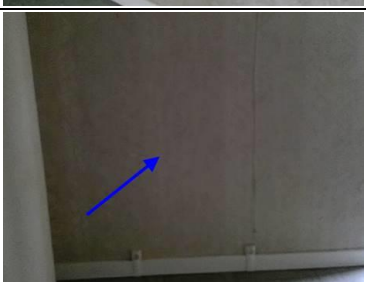
<p><u>Identifiant:</u> Mat.004  <u>Réf. échantillon:</u> Ech.004  <u>Réf. laboratoire:</u> 22H002494-004  <u>Description:</u> Enduits à base de plâtre ou ciment projetés, lissés ou talochés  <u>Composant de la construction:</u> 3 - Parois verticales intérieures - Cloisons sèches (assemblées, préfabriquées)  <u>Partie à sonder:</u> Enduits à base de plâtre ou ciment projetés, lissés ou talochés</p>

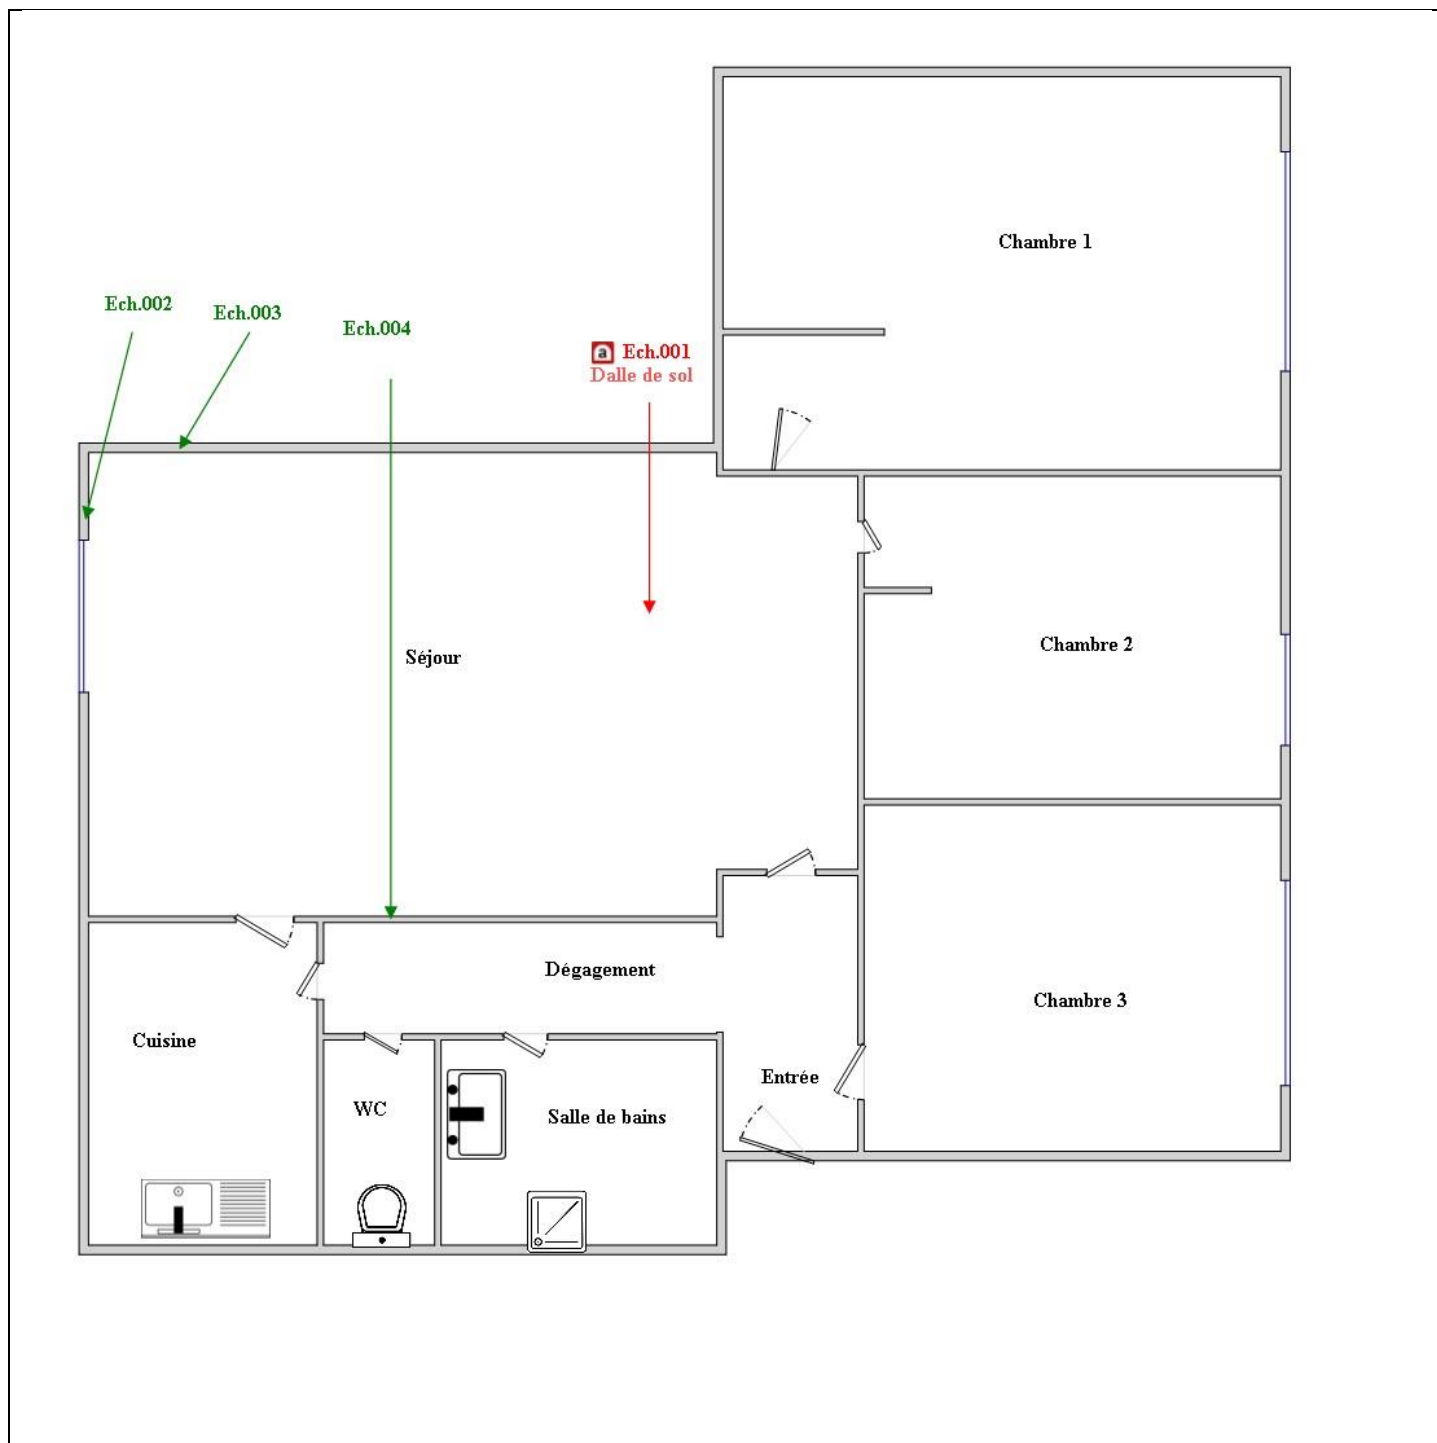
7.1 - Annexe - Schéma de repérage

Planche (croquis) de repérage technique effectué par le cabinet : ARC SAS - SOCOBAT EXPERTISES, auteur : MARTIN Olivier

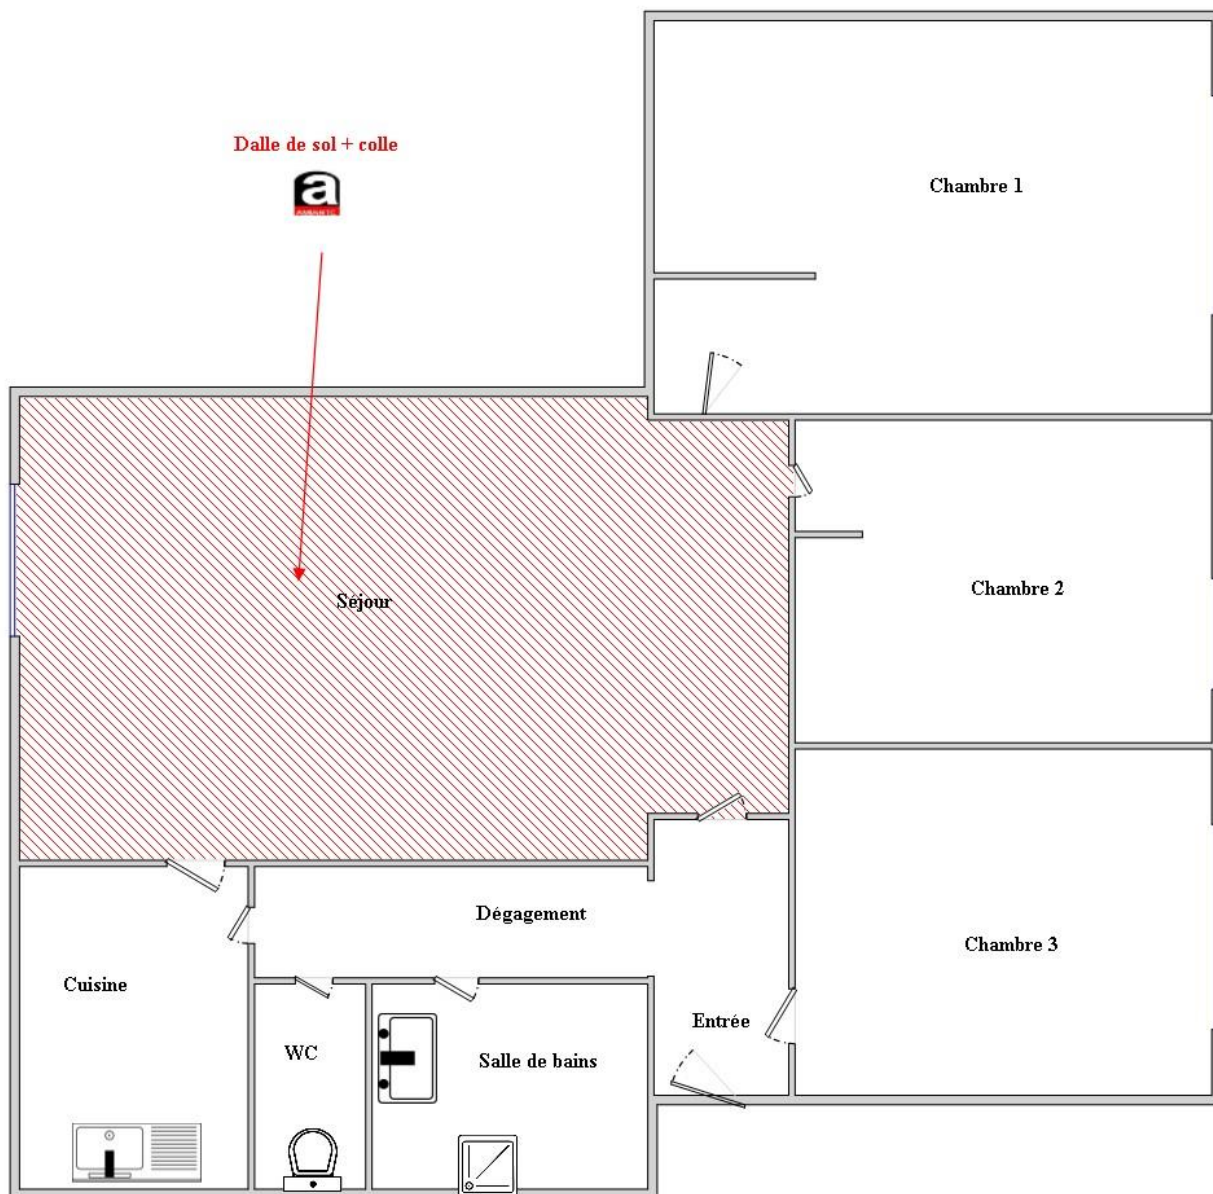
Planche (croquis) de repérage technique effectué par le cabinet : ARC SAS - SOCOBAT EXPERTISES, auteur : MARTIN Olivier  
Dossier n° RAAT\_448LAR0101 du 14/02/2022  
Adresse du bien : 36 Allée des Cèdres (448LAR0101) 77400 LAGNY SUR MARNE
