Bien immobilier expertisé : **2 ALLEE DES CEDRES
479 47901A1052
77400 LAGNY SUR MARNE
Ce bien ne fait pas partie d'une copropriété**

Dossier Amiante avant Vente - Page 1/20
Rapport du : 22/11/2016

RAPPORT DE MISSION DE REPERAGE DES MATERIAUX ET PRODUITS CONTENANT DE L'AMIANTE POUR L'ETABLISSEMENT DU CONSTAT ETABLI A L'OCCASION DE LA VENTE D'UN IMMEUBLE BATI

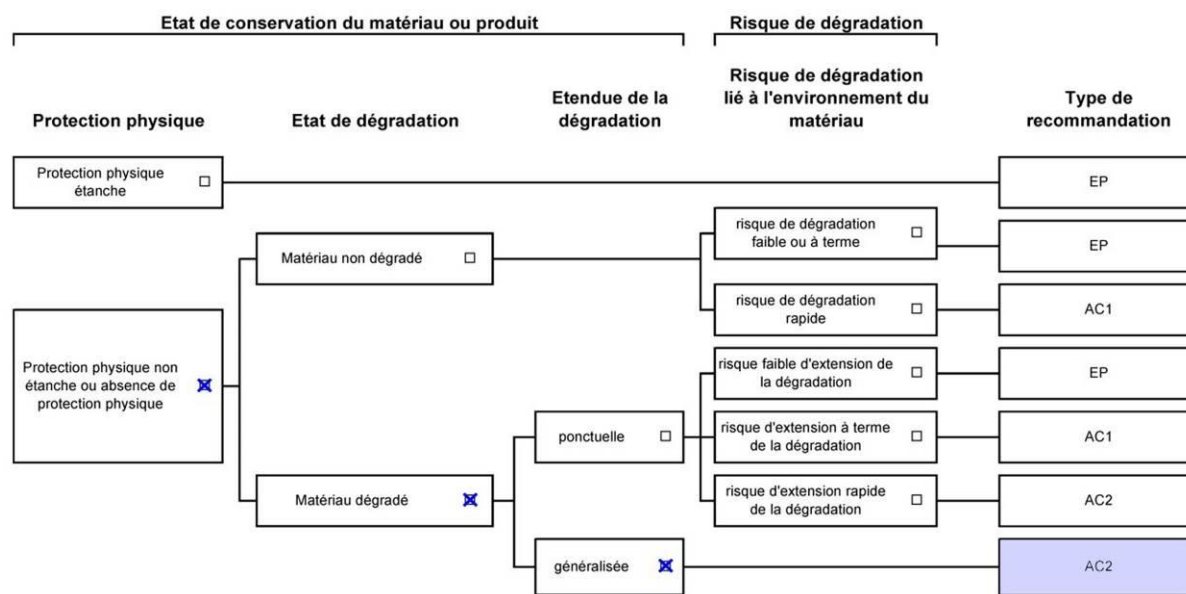
Bâtiment / local ou zone homogène : Entrée

Identifiant Matériau : 0001

Matériau : Dalles de sol beiges

Résultat AC2 : Il est recommandé de réaliser une action corrective de second niveau.

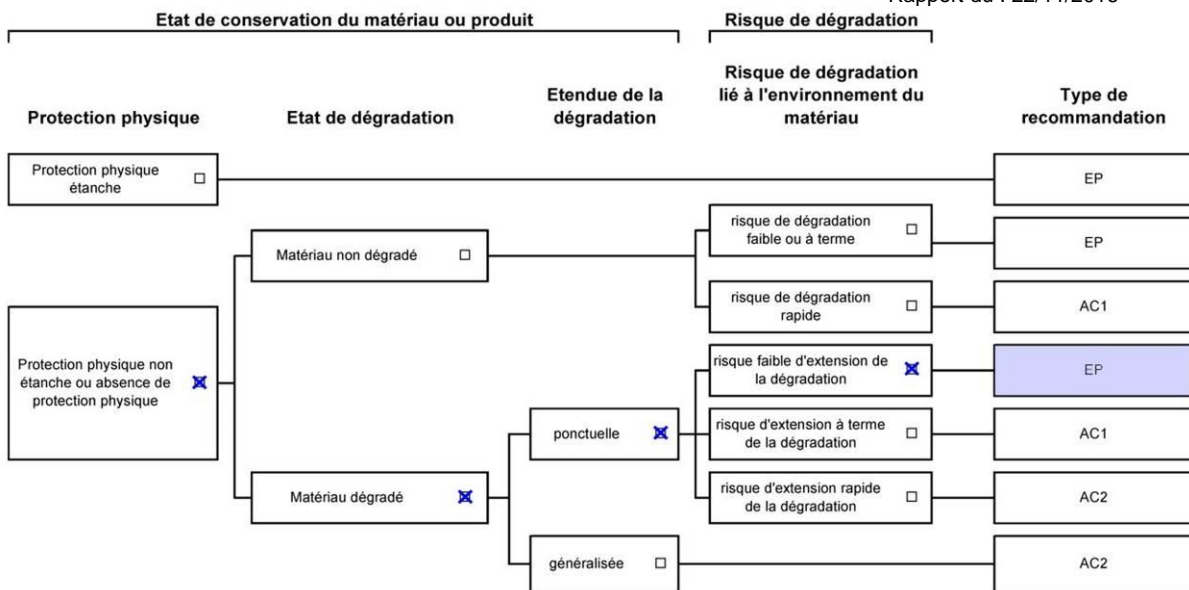
Dossier n° 811657
Date de l'évaluation : 04/11/2016
Bâtiment / local ou zone homogène : Dégagement
Identifiant Matériau : 0003
Matériau : Dalle dure cassante bleue
Résultat EP : Il est recommandé de réaliser une évaluation périodique.

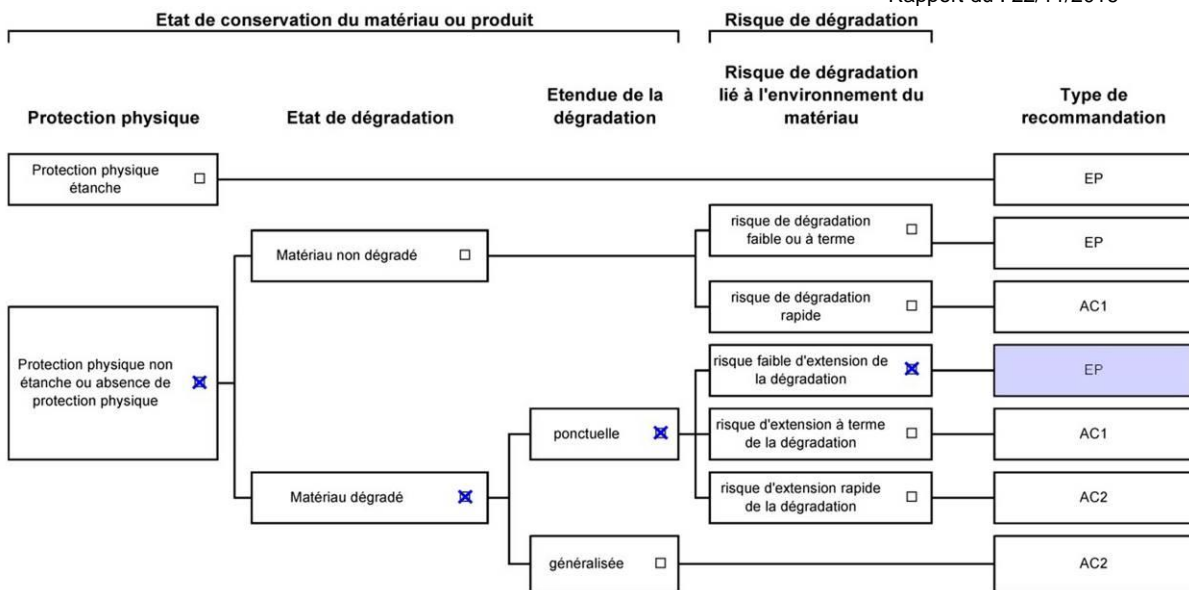
Dossier n° 811657
Date de l'évaluation : 04/11/2016
Bâtiment / local ou zone homogène : Dégagement
Identifiant Matériau : 0003-2
Matériau : Colle bitumineuse noire
Résultat EP : Il est recommandé de réaliser une évaluation périodique.

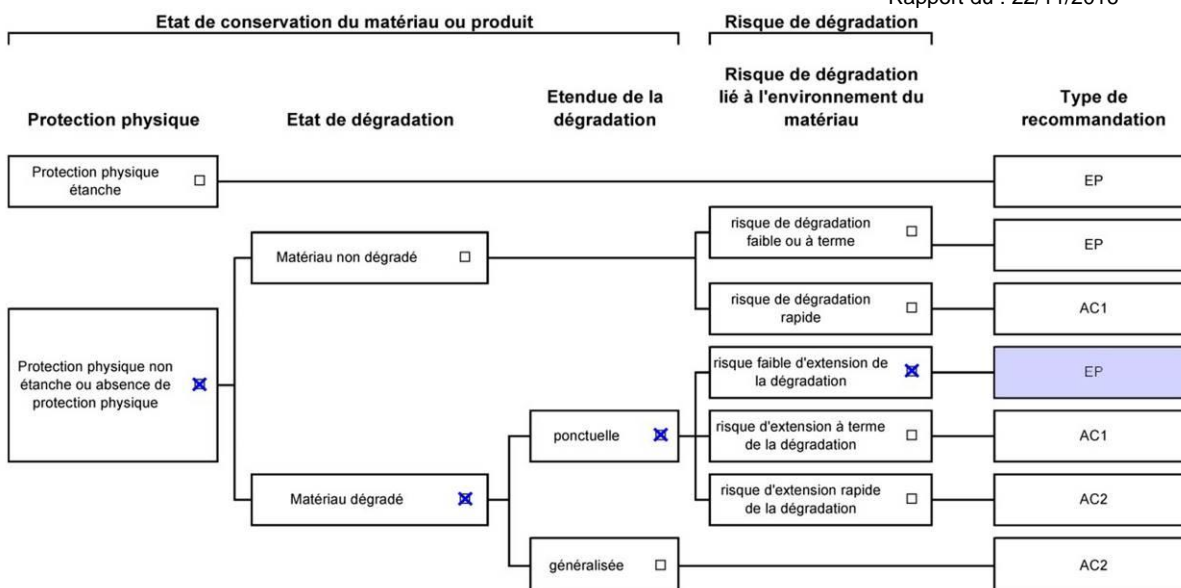
Dossier n° 811657
Date de l'évaluation : 04/11/2016
Bâtiment / local ou zone homogène : Séjour
Identifiant Matériau : 0005
Matériau : Dalles de sol marrons
Résultat EP : Il est recommandé de réaliser une évaluation périodique.

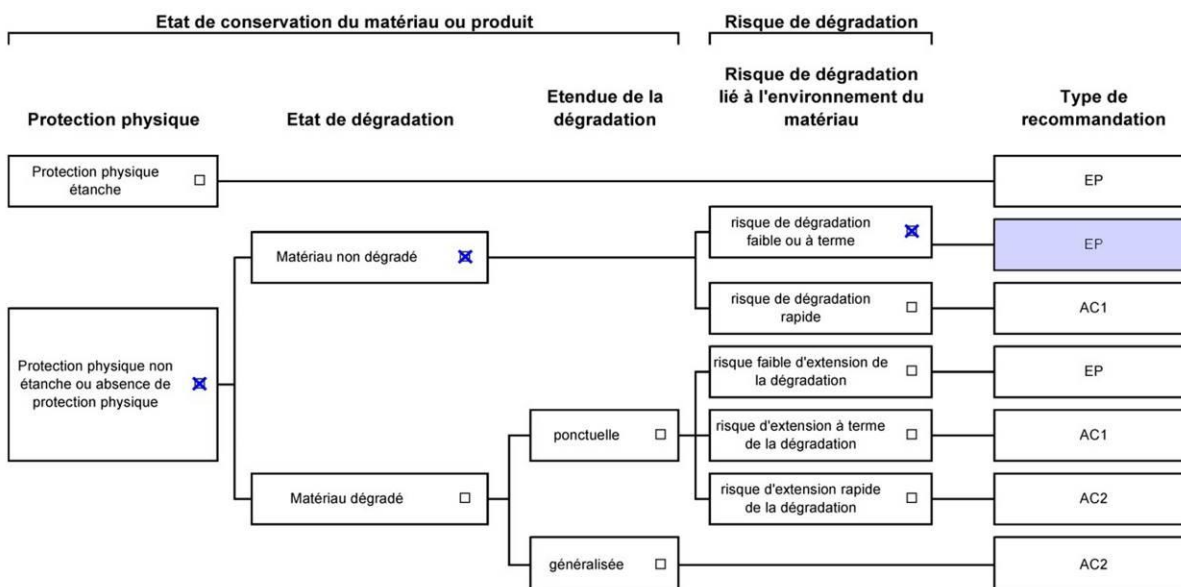
Dossier n° 811657
Date de l'évaluation : 04/11/2016
Bâtiment / local ou zone homogène : Chambre 3
Identifiant Matériau : 0002
Matériau : Dalle dure cassante bleue
Résultat EP : Il est recommandé de réaliser une évaluation périodique.

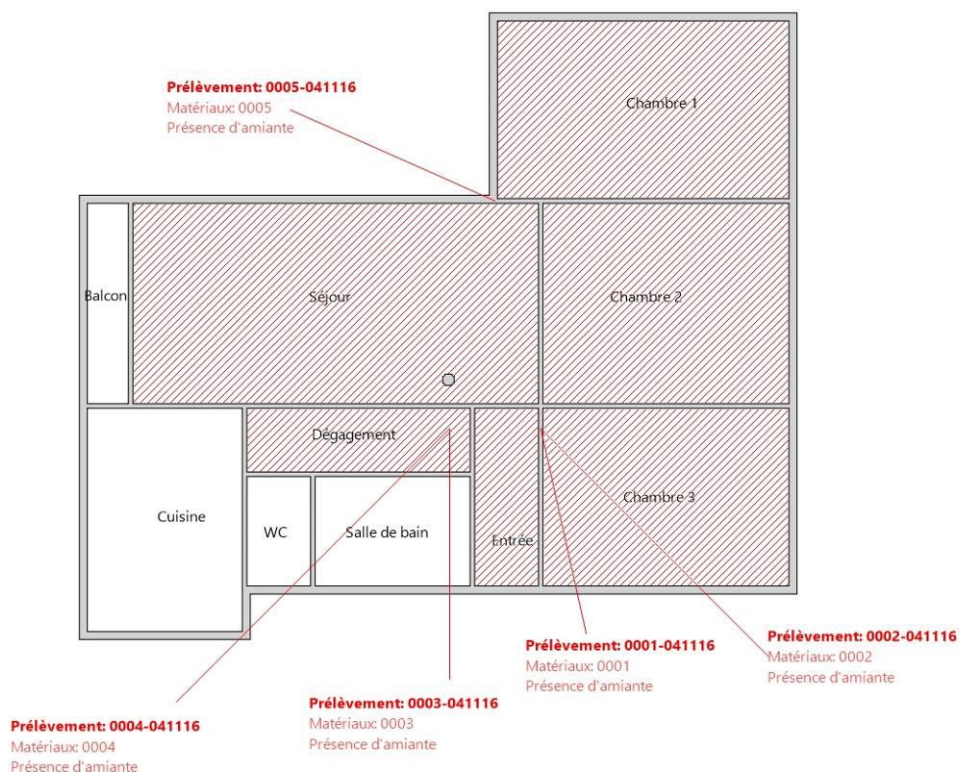
4 - CROQUIS DE REPERAGE

Planche (croquis) de repérage technique effectué par le cabinet : ALLODIAGNOSTIC, auteur : Jean-François RUBION
Dossier n° 811657 du
Adresse du bien : 2 ALLEE DES CEDRES
479 47901A1052 77400 LAGNY SUR MARNE
