Bien immobilier expertisé : **2 ALLEE DES CEDRES**
479 47901A3054
77400 LAGNY SUR MARNE
Ce bien ne fait pas partie d'une copropriété

La SYNTHÈSE des CONCLUSIONS

RAPPORT DE MISSION DE REPERAGE DES MATERIAUX ET PRODUITS CONTENANT DE L'AMIANTE POUR L'ETABLISSEMENT DU CONSTAT ETABLI A L'OCCASION DE LA VENTE D'UN IMMEUBLE BATI

Diagnostic Amiante avant Vente

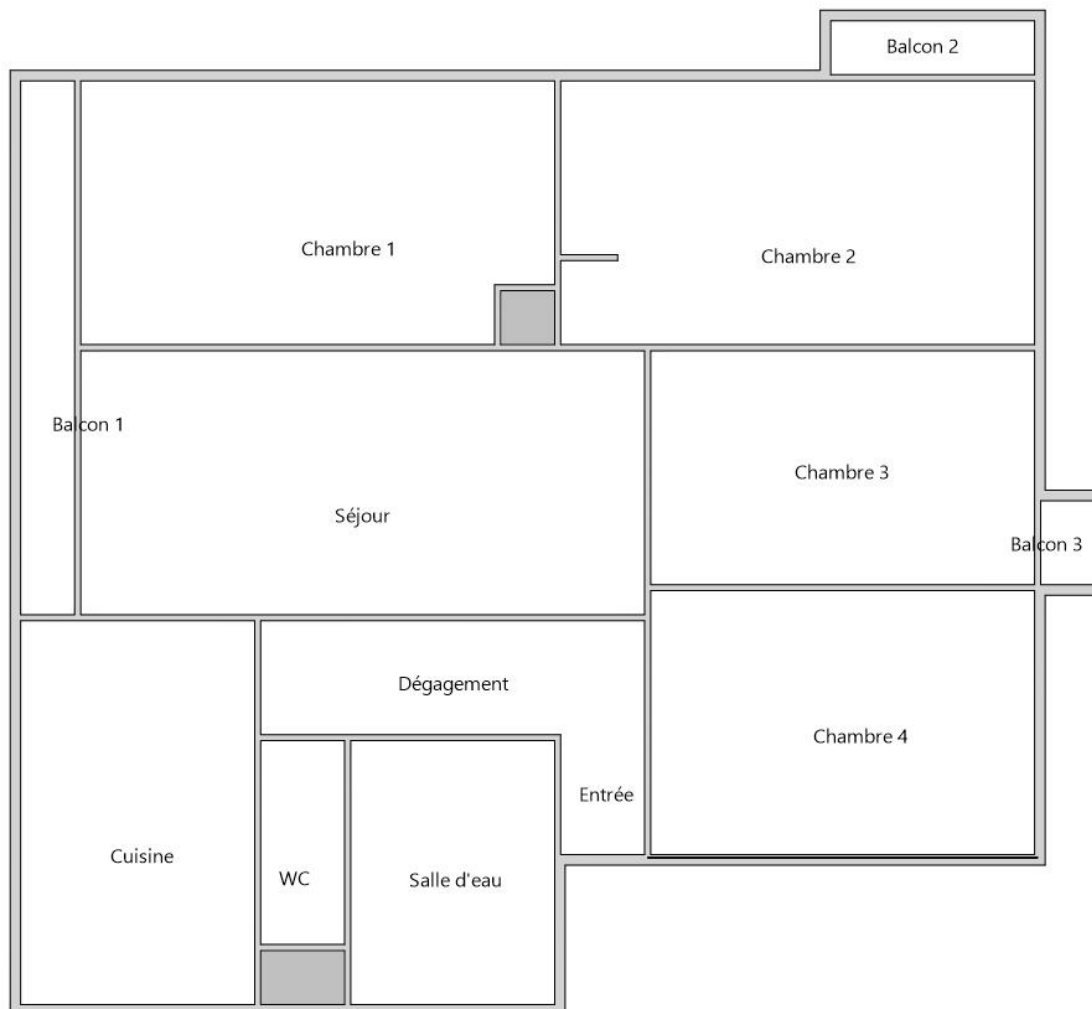
3ème Etage

Planche (croquis) de repérage technique effectué par le cabinet : ALLODIAGNOSTIC, auteur : Boukhalfa SADALI
Dossier n° 811704 du 28/10/2016
Adresse du bien : 2 ALLEE DES CEDRES
479 47901A3054 77400 LAGNY SUR MARNE

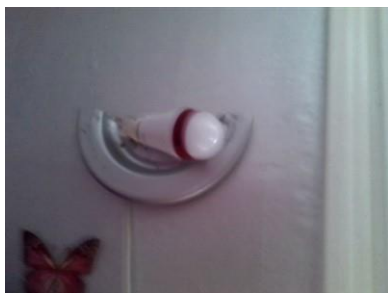
Photo Ele0001
Libellé de l'anomalie : B7.3 a L'Enveloppe d'au moins un matériel est manquante ou détériorée.
Commentaire : Présence de matériel électrique en place dont l'enveloppe présente des détériorations; Faire intervenir un électricien qualifié afin de remplacer les matériels présentant des détériorations
