Bien immobilier expertisé : **4 ALLEE DES CEDRES
479 47901B1067
77400 LAGNY SUR MARNE
Ce bien ne fait pas partie d'une copropriété**

Dossier Amiante avant Vente - Page 1/14
Rapport du : 22/11/2016

RAPPORT DE MISSION DE REPERAGE DES MATERIAUX ET PRODUITS CONTENANT DE L'AMIANTE POUR L'ETABLISSEMENT DU CONSTAT ETABLI A L'OCCASION DE LA VENTE D'UN IMMEUBLE BATI

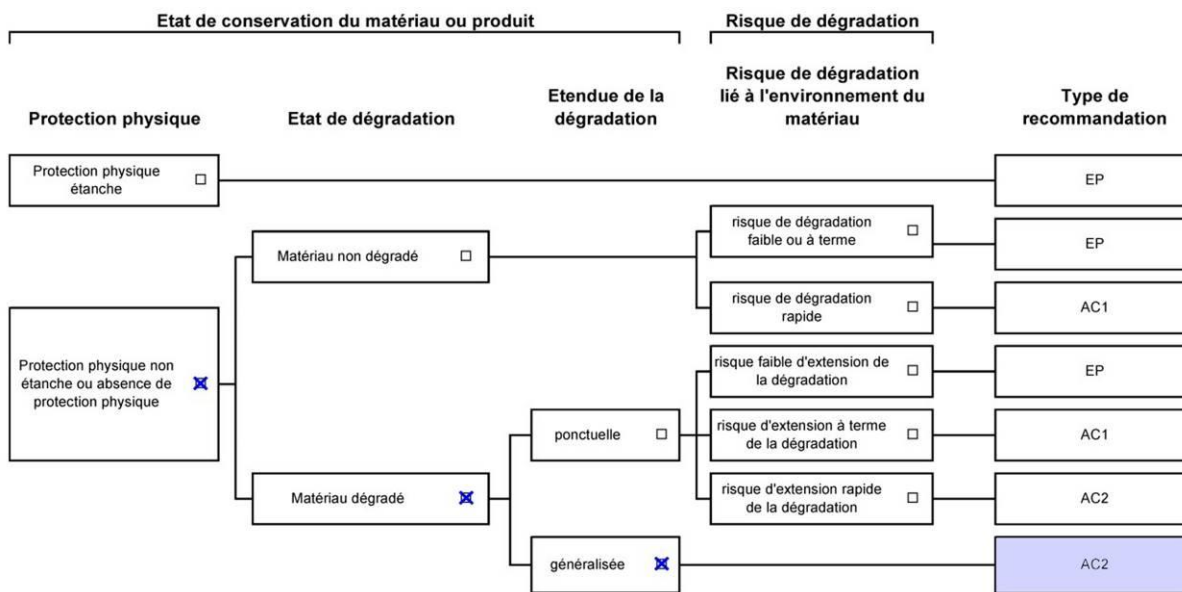
Grilles d'évaluation de l'état de conservation des matériaux ou produit de la liste B

Bâtiment / local ou zone homogène : 1er étage - Entrée

Identifiant Matériau : 0001

Matériau : Dalle dure cassante beige

Résultat AC2 : Il est recommandé de réaliser une action corrective de second niveau.

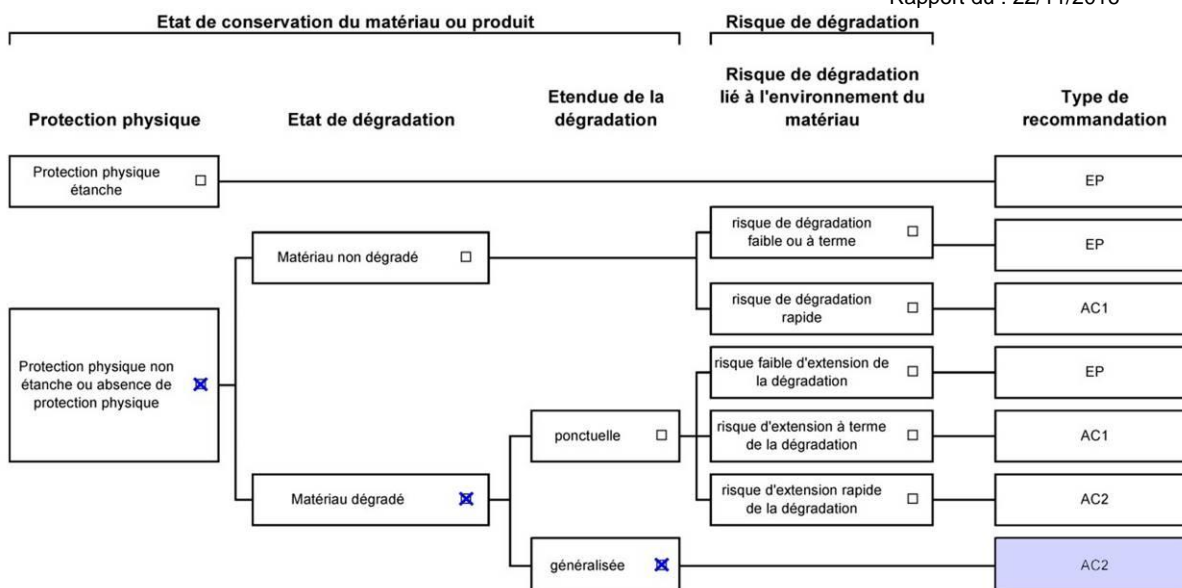
Dossier n° 811738
Date de l'évaluation : 04/11/2016
Bâtiment / local ou zone homogène : 1er étage - Entrée
Identifiant Matériau : 0001
Matériau : Colle polymère jaune non séparable + colle bitumineuse noire + ragréage blanc en faible quantité non séparable
Résultat AC2 : Il est recommandé de réaliser une action corrective de second niveau.

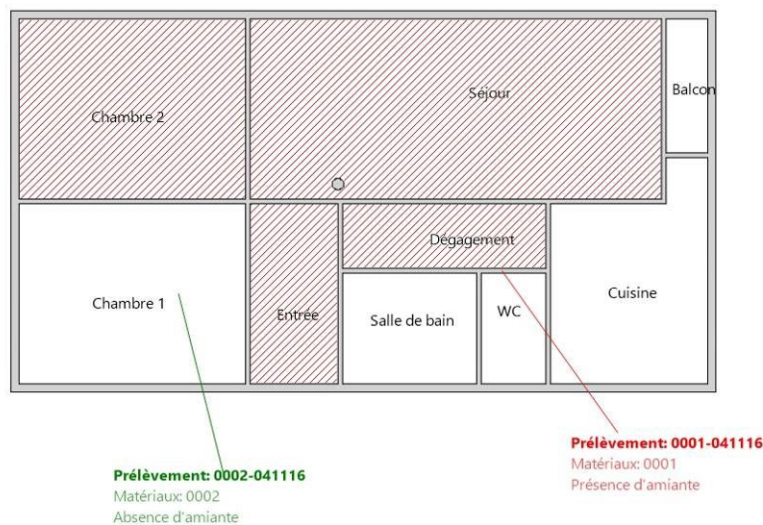
4 - CROQUIS DE REPERAGE

Planche (croquis) de repérage technique effectué par le cabinet : ALLODIAGNOSTIC, auteur : Jean-François RUBION
 Dossier n° 811738 du
 Adresse du bien : 4 ALLEE DES CEDRES
 479 47901B1067 77400 LAGNY SUR MARNE
