Bien immobilier expertisé : **4 ALLEE DES CEDRES  
479 47901B4070  
77400 LAGNY SUR MARNE  
Ce bien ne fait pas partie d'une copropriété**

**811782**

### Diagnostic AMIANTE : ABSENCE (DDT page 4)

## RAPPORT DE MISSION DE REPERAGE DES MATERIAUX ET PRODUITS CONTENANT DE L'AMIANTE POUR L'ETABLISSEMENT DU CONSTAT ETABLI A L'OCCASION DE LA VENTE D'UN IMMEUBLE BATI

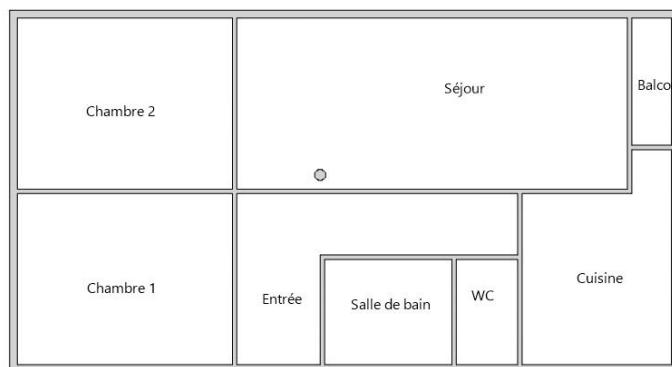
## 4 - CROQUIS DE REPERAGE

**Planche (croquis) de repérage technique effectué par le cabinet : ALLODIAGNOSTIC, auteur : Jean-François RUBION**  
**Dossier n° 811782 du**  
**Adresse du bien : 4 ALLEE DES CEDRES**  
**479 47901B4070 77400 LAGNY SUR MARNE**
