6 ALLEE DES CEDRES
479 47901C0080
77400 LAGNY SUR MARNE
Ce bien ne fait pas partie d'une copropriété

La SYNTHÈSE des CONCLUSIONS

RAPPORT DE MISSION DE REPERAGE DES MATERIAUX ET PRODUITS CONTENANT DE L'AMIANTE POUR L'ETABLISSEMENT DU CONSTAT ETABLI A L'OCCASION DE LA VENTE D'UN IMMEUBLE BATI

Diagnostic Amiante avant Vente

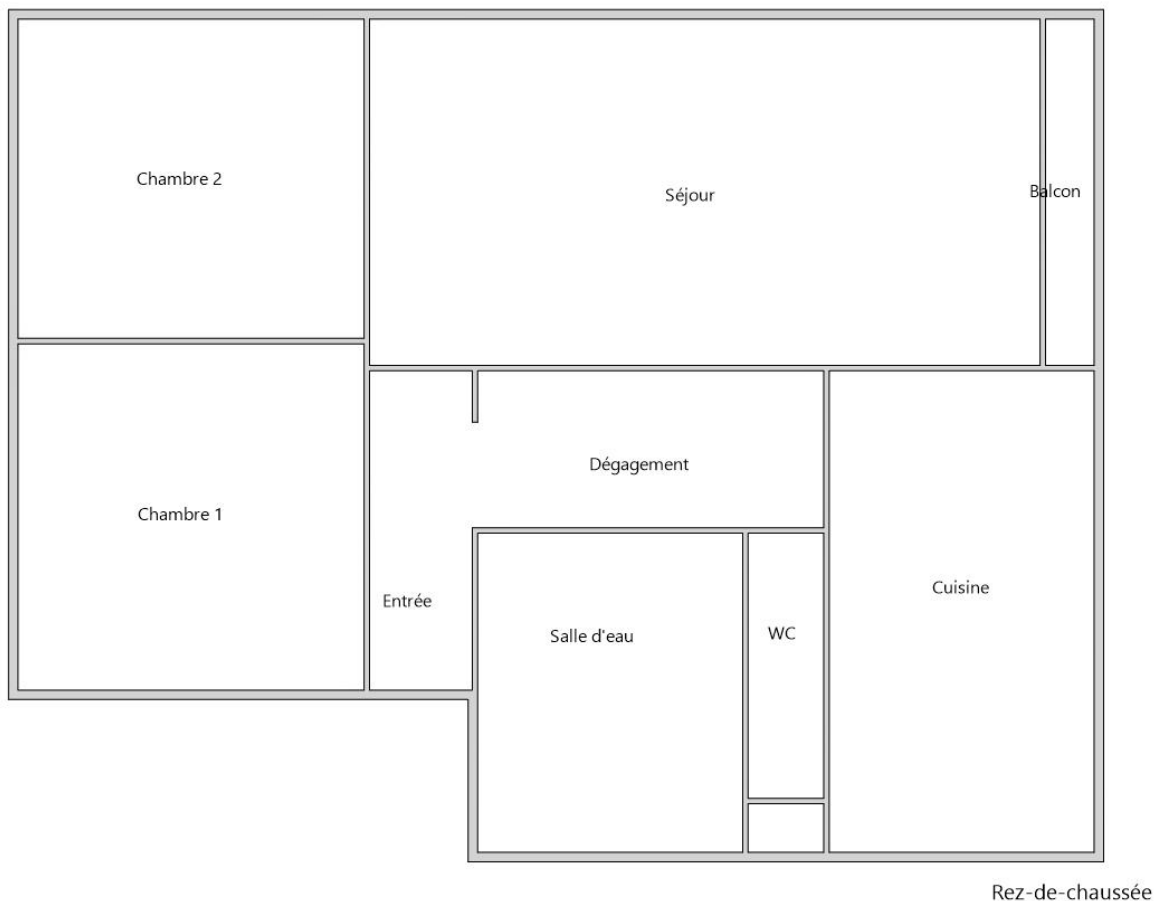
4 - CROQUIS DE REPERAGE

Planche (croquis) de repérage technique effectué par le cabinet : **ALLODIAGNOSTIC**, auteur : **Boukhalfa SADALI**
Dossier n° **811792** du **26/10/2016**
Adresse du bien : **6 ALLEE DES CEDRES**
479 47901C0080 77400 LAGNY SUR MARNE

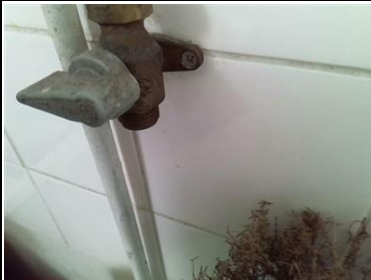
Points de contrôle ⁽³⁾ (selon la norme)	Anomalies observées (A1 ⁽⁴⁾ , A2 ⁽⁵⁾ , DGI ⁽⁶⁾ , 32c ⁽⁷⁾)	Libellé des anomalies et recommandations	Photos
C.7 - 8b Robinet de commande d'appareil	A2	L'extrémité du robinet de commande ou de la tuyauterie en attente n'est pas obturée. (Chauffe-eau SAUNIER DUVAL) Remarques : (Cuisine) L'extrémité du robinet en attente n'est pas obturée ; Poser ou faire poser un bouchon par un installateur gaz qualifié sur l'extrémité du robinet (Rez de chaussée - Cuisine) Risque(s) constaté(s) : Dégagement de gaz et donc un risque d'explosion

L'installation comporte des anomalies de type A2 qui devront être réparées dans les meilleurs délais.
