Bien immobilier expertisé : **6 ALLEE DES CEDRES**
479 47901C2073
77400 LAGNY SUR MARNE
Ce bien ne fait pas partie d'une copropriété

La SYNTHÈSE des CONCLUSIONS

Dossier Amiante avant Vente - Page 1/14
Rapport du : 21/11/2016

RAPPORT DE MISSION DE REPERAGE DES MATERIAUX ET PRODUITS CONTENANT DE L'AMIANTE POUR L'ETABLISSEMENT DU CONSTAT ETABLI A L'OCCASION DE LA VENTE D'UN IMMEUBLE BATI

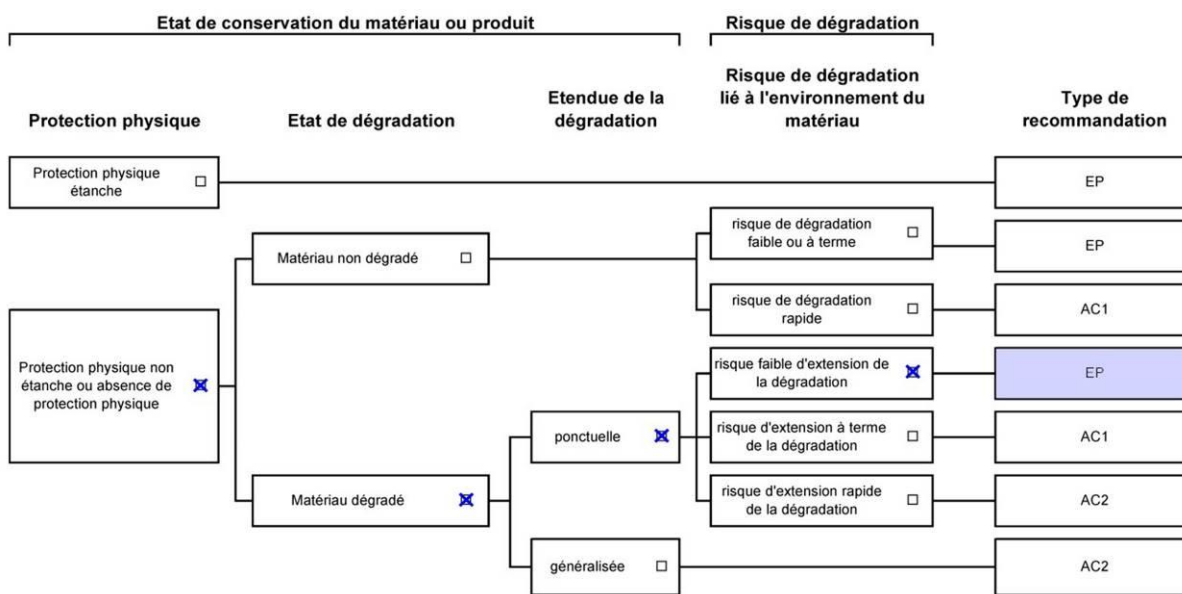
Grilles d'évaluation de l'état de conservation des matériaux ou produit de la liste B

Bâtiment / local ou zone homogène : 2ème étage - Chambre 2

Identifiant Matériau : 0002

Matériau : Dalle dure cassante verte + peintures multiples en faible quantité non séparable

Résultat EP : Il est recommandé de réaliser une évaluation périodique.

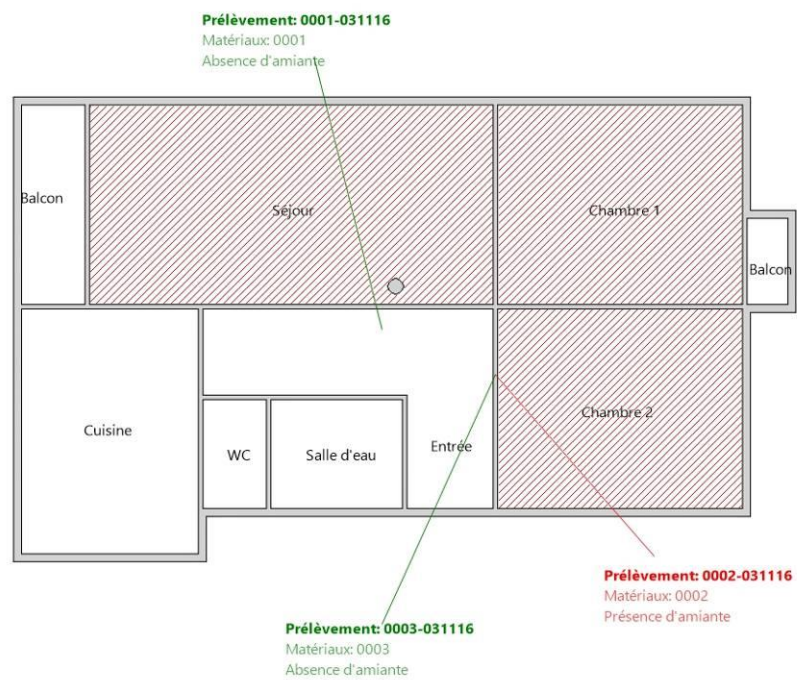
4 - CROQUIS DE REPERAGE

Planche (croquis) de repérage technique effectué par le cabinet : ALLODIAGNOSTIC, auteur : Jean-François RUBION
Dossier n° 811810 du
Adresse du bien : 6 ALLEE DES CEDRES
479 47901C2073 77400 LAGNY SUR MARNE
