Bien immobilier expertisé : **6 ALLEE DES CEDRES
479 47901C3077
77400 LAGNY SUR MARNE
Ce bien ne fait pas partie d'une copropriété**

Dossier Amiante avant Vente - Page 1/19
Rapport du : 21/11/2016

RAPPORT DE MISSION DE REPERAGE DES MATERIAUX ET PRODUITS CONTENANT DE L'AMIANTE POUR L'ETABLISSEMENT DU CONSTAT ETABLI A L'OCCASION DE LA VENTE D'UN IMMEUBLE BATI

1 - CONCLUSIONS :**PRESENCE**

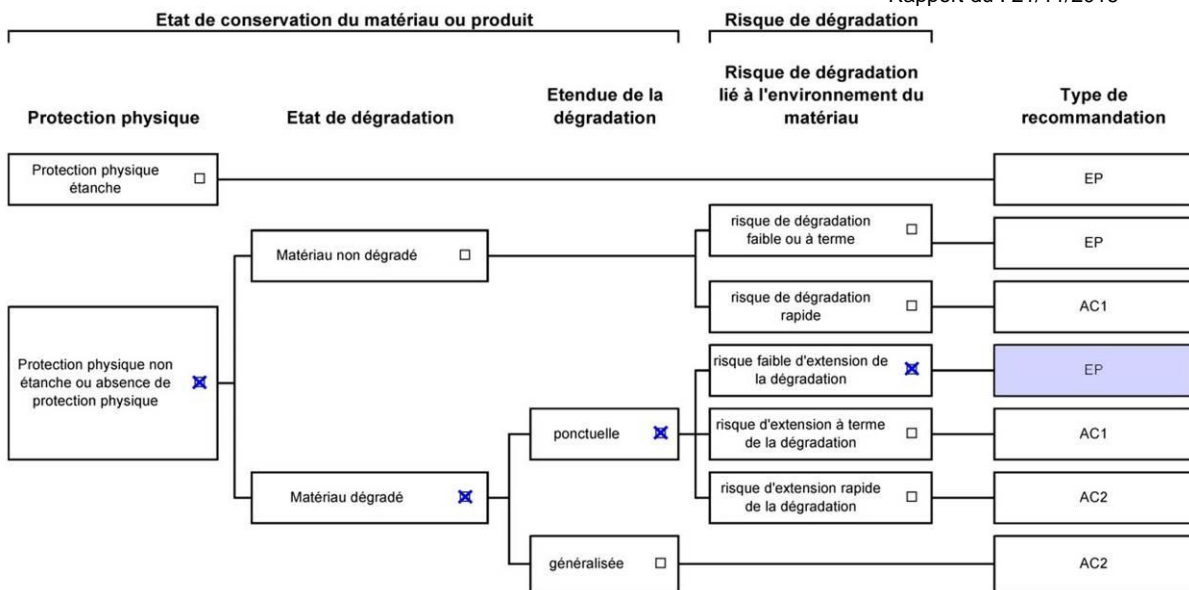
Dossier n° 811829
Date de l'évaluation : 03/11/2016
Bâtiment / local ou zone homogène : 3ème étage - Chambre 1
Identifiant Matériau : 0002
Matériau : Colle polymère jaune avec couche fibreuse et poussières
Résultat EP : Il est recommandé de réaliser une évaluation périodique.

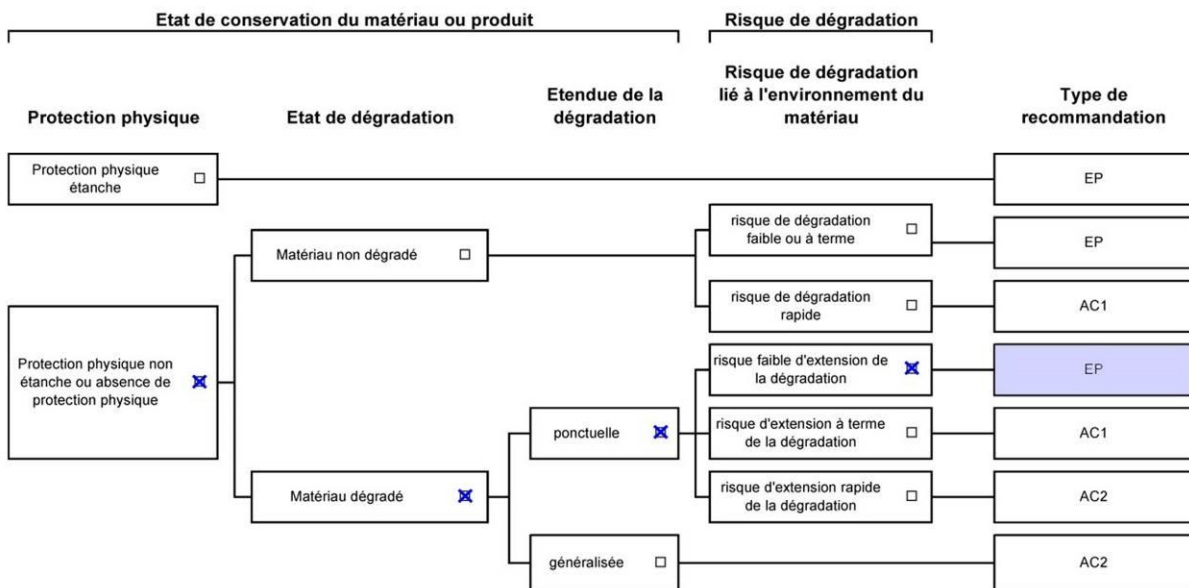
Dossier n° 811829
Date de l'évaluation : 03/11/2016
Bâtiment / local ou zone homogène : 3ème étage - Dégagement
Identifiant Matériau : 0003
Matériau : Dalle dure cassante bleue
Résultat EP : Il est recommandé de réaliser une évaluation périodique.

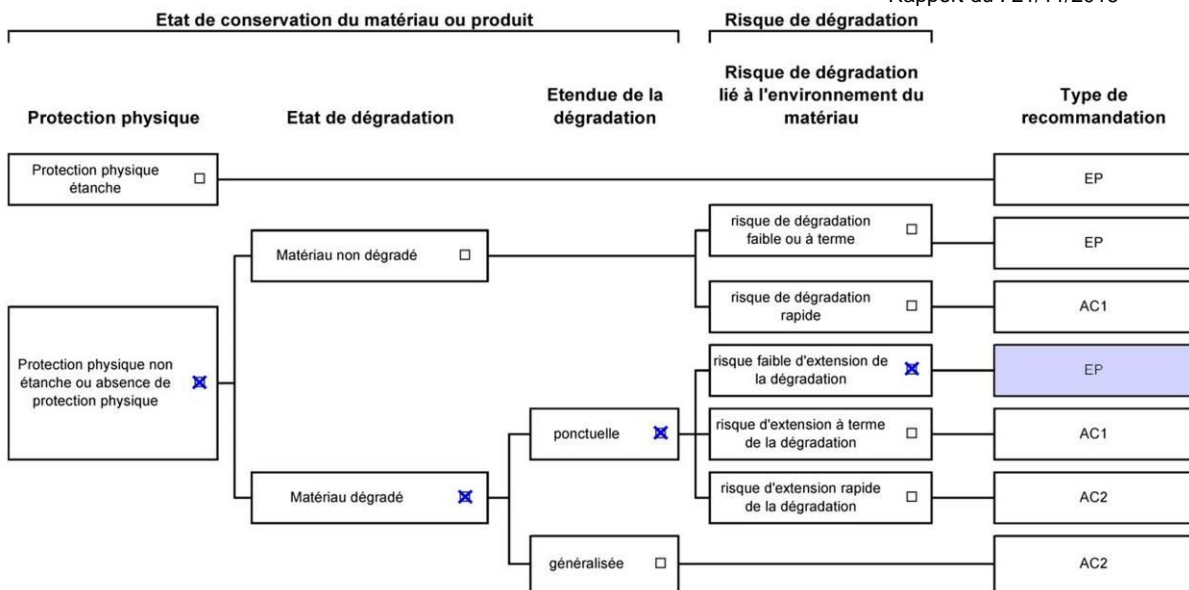
Dossier n° 811829
Date de l'évaluation : 03/11/2016
Bâtiment / local ou zone homogène : 3ème étage - Dégagement
Identifiant Matériau : 0004
Matériau : Dalle dure cassante blanche
Résultat EP : Il est recommandé de réaliser une évaluation périodique.

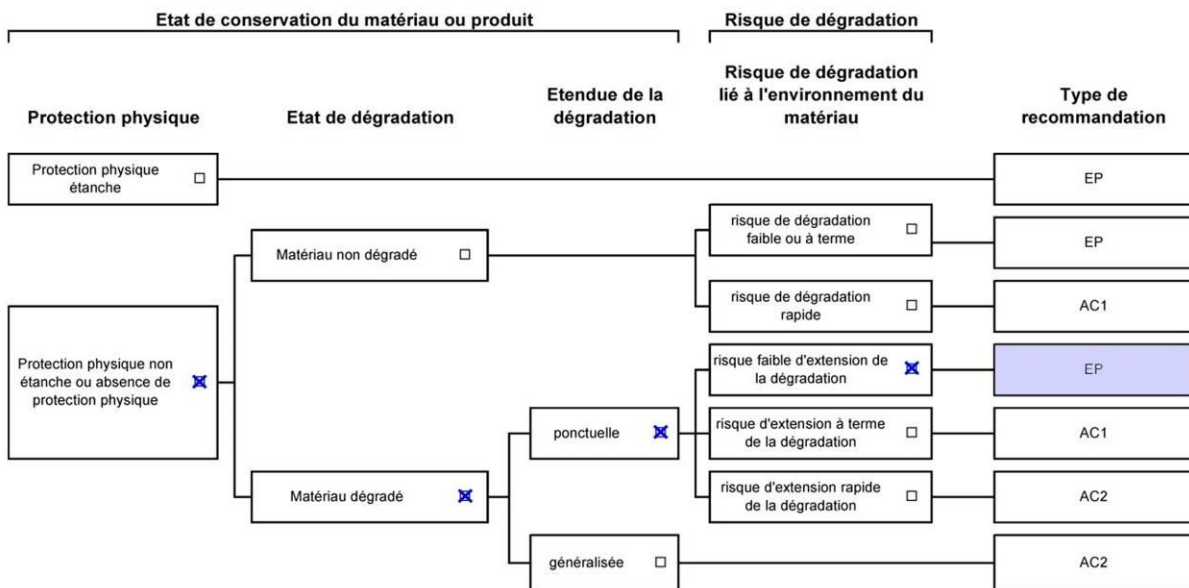
Dossier n° 811829
Date de l'évaluation : 03/11/2016
Bâtiment / local ou zone homogène : 3ème étage - Dégagement
Identifiant Matériau : 0003-2
Matériau : Colle bitumineuse noire
Résultat EP : Il est recommandé de réaliser une évaluation périodique.

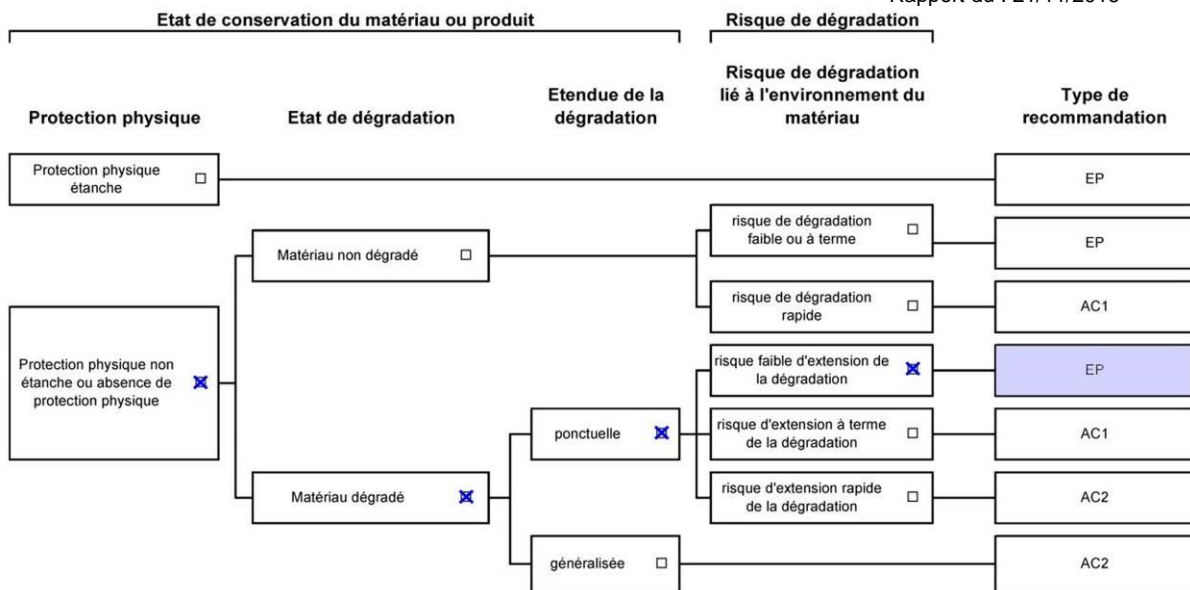
Dossier n° 811829
Date de l'évaluation : 03/11/2016
Bâtiment / local ou zone homogène : 3ème étage - Dégagement
Identifiant Matériau : 0004-2
Matériau : Colle bitumineuse noire
Résultat EP : Il est recommandé de réaliser une évaluation périodique.

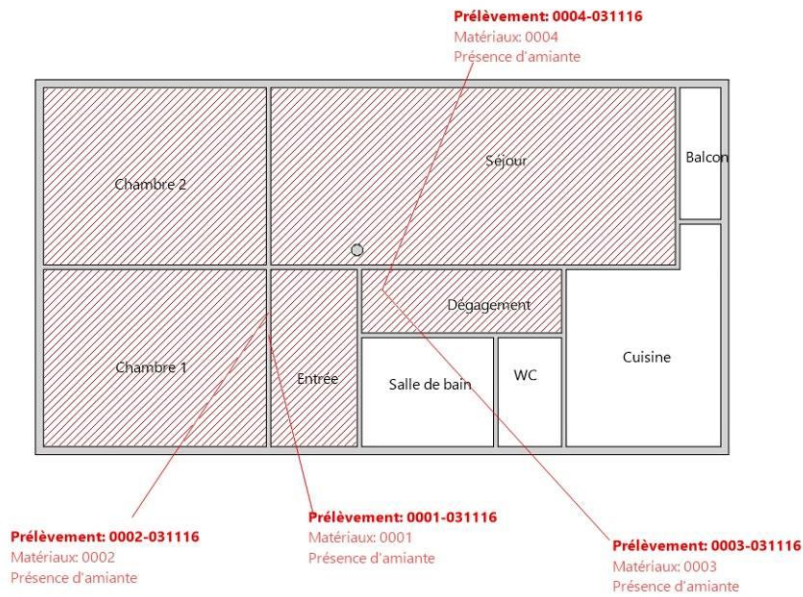
4 - CROQUIS DE REPERAGE

Planche (croquis) de repérage technique effectué par le cabinet : ALLODIAGNOSTIC, auteur : Jean-François RUBION
 Dossier n° 811829 du
 Adresse du bien : 6 ALLEE DES CEDRES
 479 47901C3077 77400 LAGNY SUR MARNE
