Bien immobilier expertisé : **8 ALLEE DES CEDRES
479 47902A2083
77400 LAGNY SUR MARNE
Ce bien ne fait pas partie d'une copropriété**

Visite effectuée le : **03/11/2016**
Nature / état de l'immeuble :

Dossier Amiante avant Vente - Page 1/17
Rapport du : 21/11/2016

RAPPORT DE MISSION DE REPERAGE DES MATERIAUX ET PRODUITS CONTENANT DE L'AMIANTE POUR L'ETABLISSEMENT DU CONSTAT ETABLI A L'OCCASION DE LA VENTE D'UN IMMEUBLE BATI

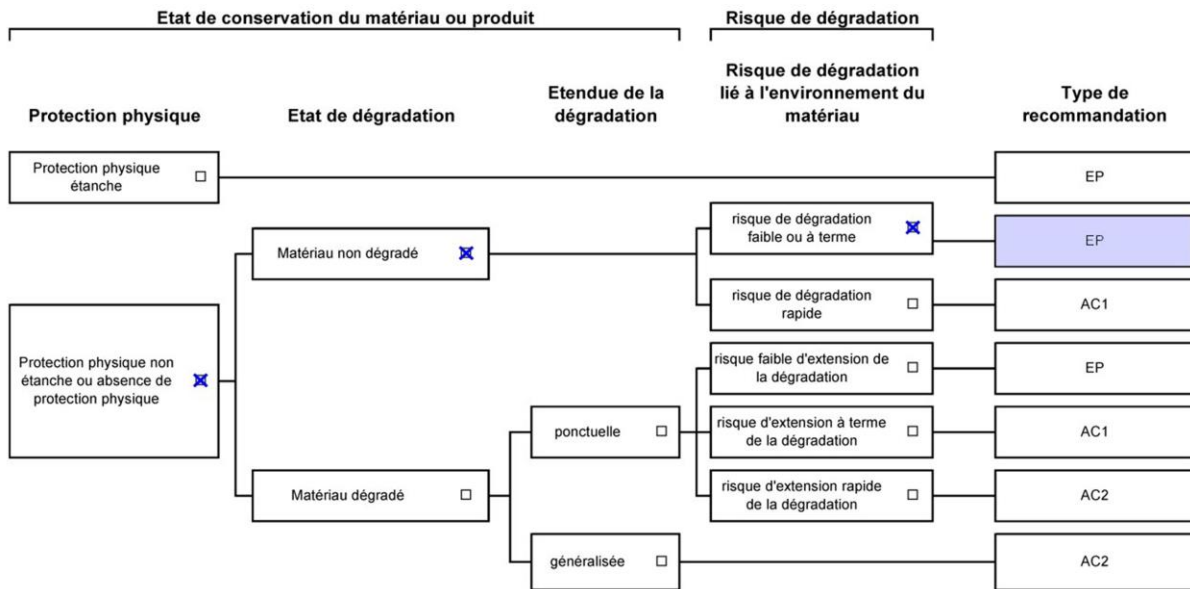
Bâtiment / local ou zone homogène : 2ème étage - Dégagement

Identifiant Matériau : 0001

Matériau : Dalle dure cassante bleue

Résultat EP : Il est recommandé de réaliser une évaluation périodique.

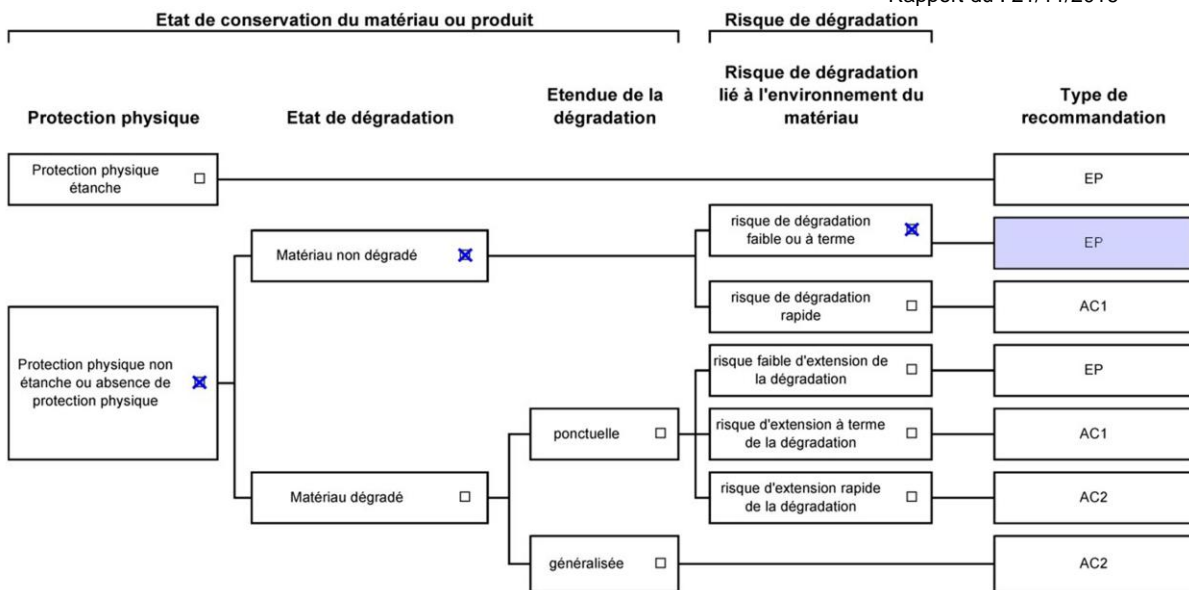
Dossier n° 811537
Date de l'évaluation : 03/11/2016
Bâtiment / local ou zone homogène : 2ème étage - Dégagement
Identifiant Matériau : 0002
Matériau : Dalle dure cassante grise
Résultat EP : Il est recommandé de réaliser une évaluation périodique.

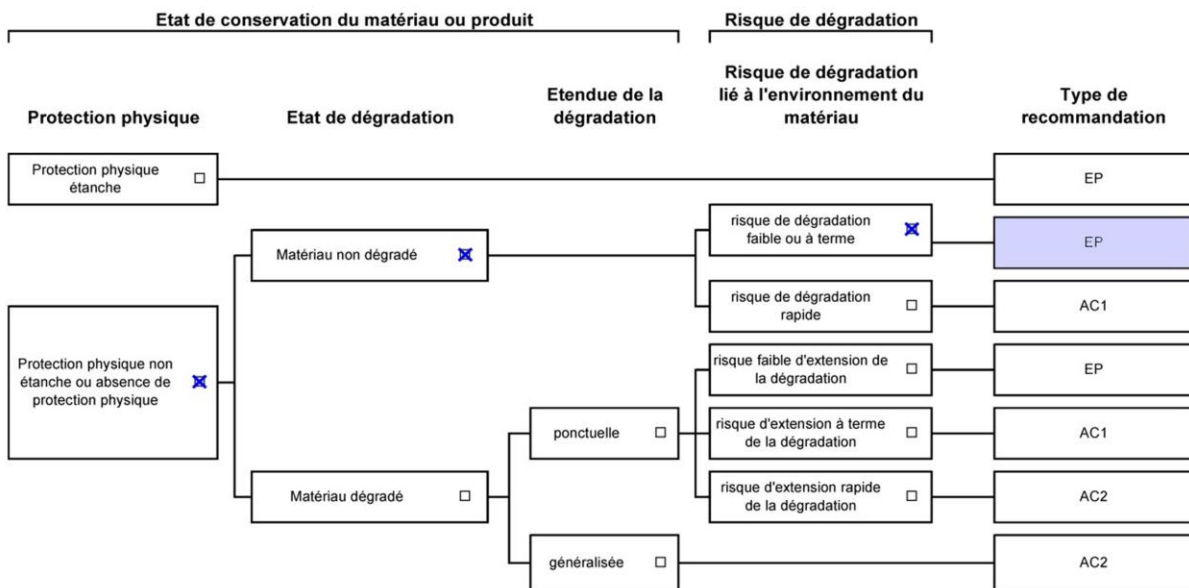
Dossier n° 811537
Date de l'évaluation : 03/11/2016
Bâtiment / local ou zone homogène : 2ème étage - Dégagement
Identifiant Matériau : 0001-2
Matériau : Colle bitumineuse noire
Résultat EP : Il est recommandé de réaliser une évaluation périodique.

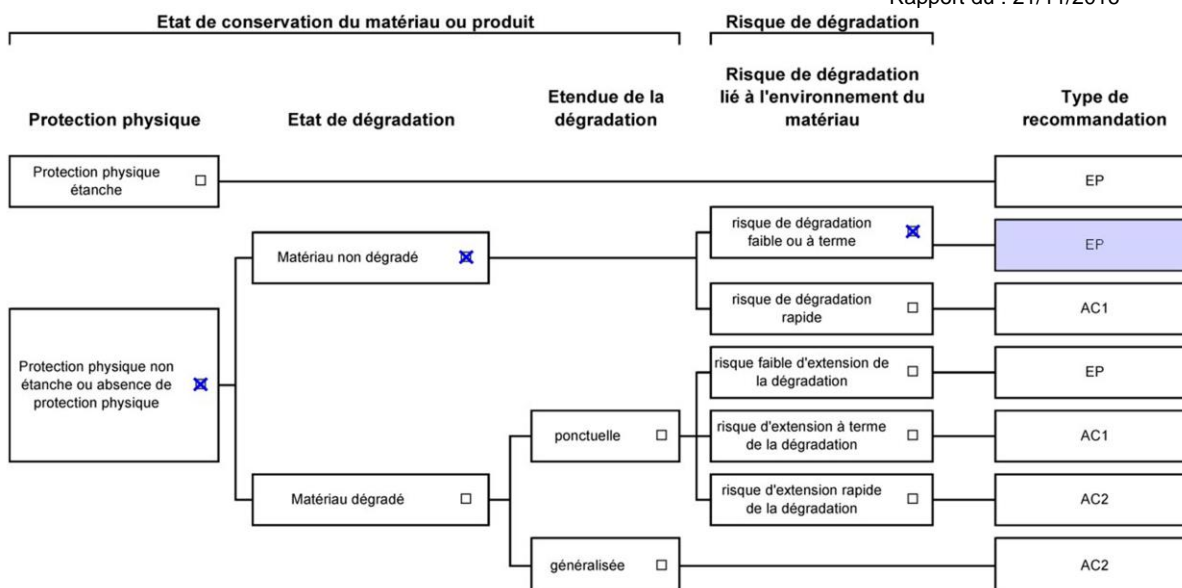
Dossier n° 811537
Date de l'évaluation : 03/11/2016
Bâtiment / local ou zone homogène : 2ème étage - Dégagement
Identifiant Matériau : 0002-2
Matériau : Colle bitumineuse noire
Résultat EP : Il est recommandé de réaliser une évaluation périodique.

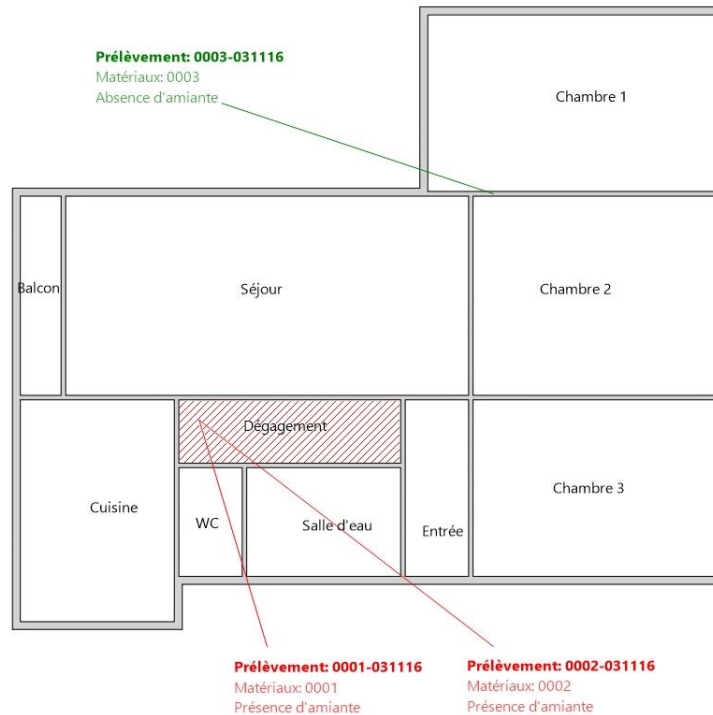
4 - CROQUIS DE REPERAGE

Planche (croquis) de repérage technique effectué par le cabinet : **ALLODIAGNOSTIC**, auteur : Jean-François RUBION
Dossier n° 811537 du
Adresse du bien : 8 ALLEE DES CEDRES
479 47902A2083 77400 LAGNY SUR MARNE
