8 ALLEE DES CEDRES  
479 47902A3084  
77400 LAGNY SUR MARNE  
Ce bien ne fait pas partie d'une copropriété

811541

26/10/2016

# RAPPORT DE MISSION DE REPERAGE DES MATERIAUX ET PRODUITS CONTENANT DE L'AMIANTE POUR L'ETABLISSEMENT DU CONSTAT ETABLI A L'OCCASION DE LA VENTE D'UN IMMEUBLE BATI

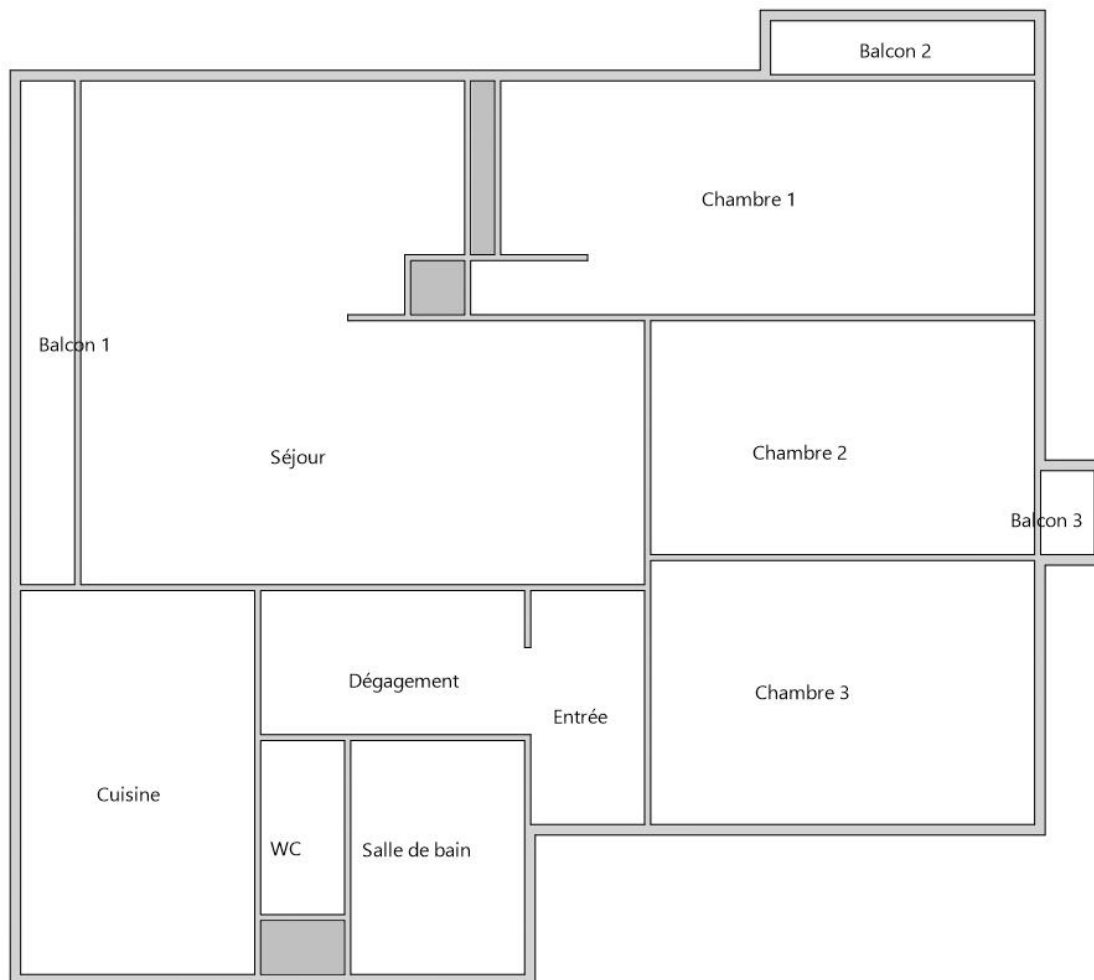
3ème Etage

**Planche (croquis) de repérage technique effectué par le cabinet : ALLODIAGNOSTIC, auteur : Boukhalfa SADALI**  
**Dossier n° 811541 du 26/10/2016**  
**Adresse du bien : 8 ALLEE DES CEDRES**  
**479 47902A3084 77400 LAGNY SUR MARNE**

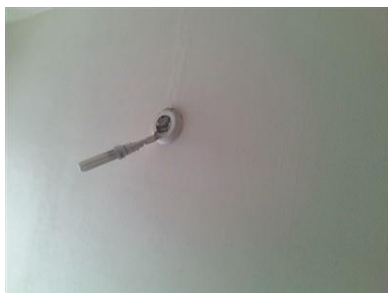
Photo Ele0001

Libellé de l'anomalie : B7.3 a L'Enveloppe d'au moins un matériel est manquante ou détériorée.
