811594

RAPPORT DE MISSION DE REPERAGE DES MATERIAUX ET PRODUITS CONTENANT DE L'AMIANTE POUR L'ETABLISSEMENT DU CONSTAT ETABLI A L'OCCASION DE LA VENTE D'UN IMMEUBLE BATI

10 ALLEE DES CEDRES

77400 LAGNY SUR MARNE

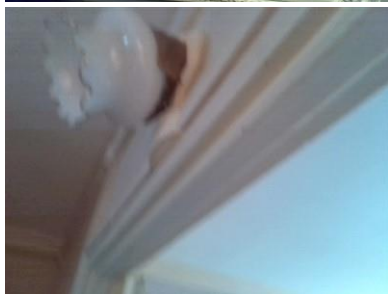
Photo Ele0002

Libellé de l'anomalie : B7.3 a L'Enveloppe d'au moins un matériel est manquante ou détériorée.
