10 ALLEE DES CEDRES  
479 47902B4095  
77400 LAGNY SUR MARNE  
Ce bien ne fait pas partie d'une copropriété

25/10/2016

# RAPPORT DE MISSION DE REPERAGE DES MATERIAUX ET PRODUITS CONTENANT DE L'AMIANTE POUR L'ETABLISSEMENT DU CONSTAT ETABLI A L'OCCASION DE LA VENTE D'UN IMMEUBLE BATI

Diagnostic Amiante avant Vente

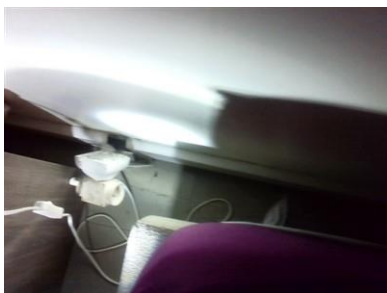
Photo Ele0001

Libellé de l'anomalie : B7.3 a L'Enveloppe d'au moins un matériel est manquante ou détériorée.

Commentaire : Présence de matériel électrique en place dont l'enveloppe présente des détériorations; Faire intervenir un électricien qualifié afin de remplacer les matériels présentant des détériorations

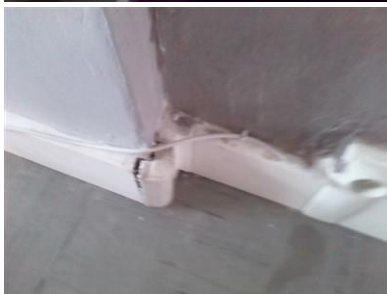
Photo Ele0002

Libellé de l'anomalie : B8.3 e Au moins un conducteur isolé n'est pas placé sur toute sa longueur dans un conduit, une goulotte ou une plinthe ou une huisserie, en matière isolante ou métallique, jusqu'à sa pénétration dans le matériel électrique qu'il alimente.
