Bien immobilier expertisé : **10 ALLEE DES CEDRES
479 47902B4096
77400 LAGNY SUR MARNE
Ce bien ne fait pas partie d'une copropriété**

Dossier Amiante avant Vente - Page 1/16
Rapport du : 21/11/2016

RAPPORT DE MISSION DE REPERAGE DES MATERIAUX ET PRODUITS CONTENANT DE L'AMIANTE POUR L'ETABLISSEMENT DU CONSTAT ETABLI A L'OCCASION DE LA VENTE D'UN IMMEUBLE BATI

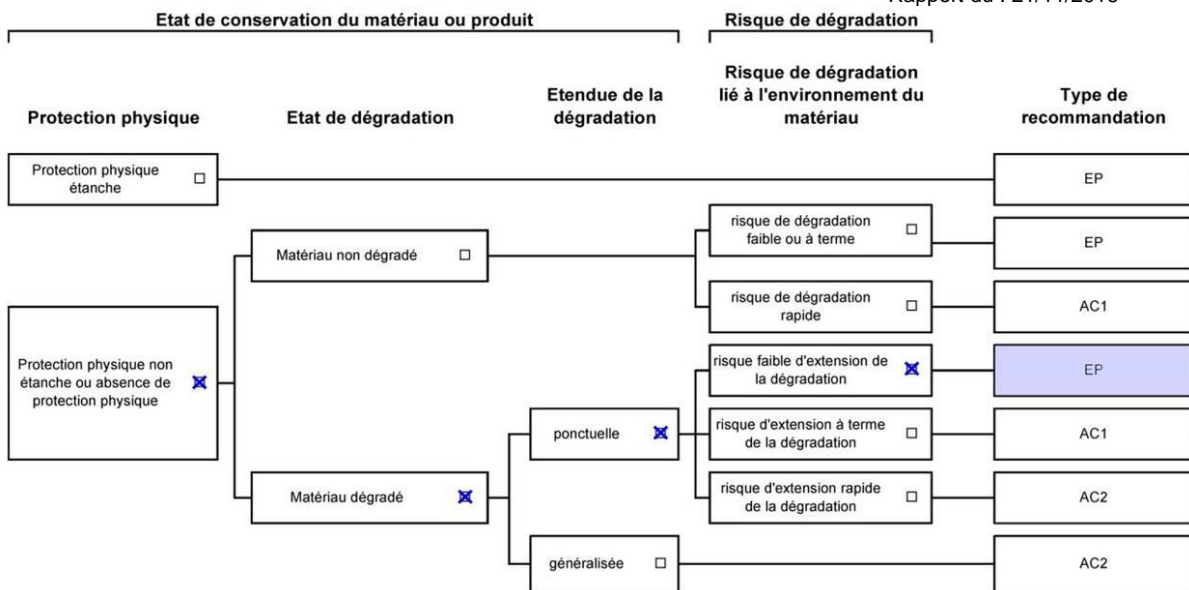
Dossier n° 811605
Date de l'évaluation : 08/11/2016
Bâtiment / local ou zone homogène : 4ème étage - Dégagement
Identifiant Matériau : 0002
Matériau : Dalle dure cassante blanche + peinture non séparable
Résultat EP : Il est recommandé de réaliser une évaluation périodique.

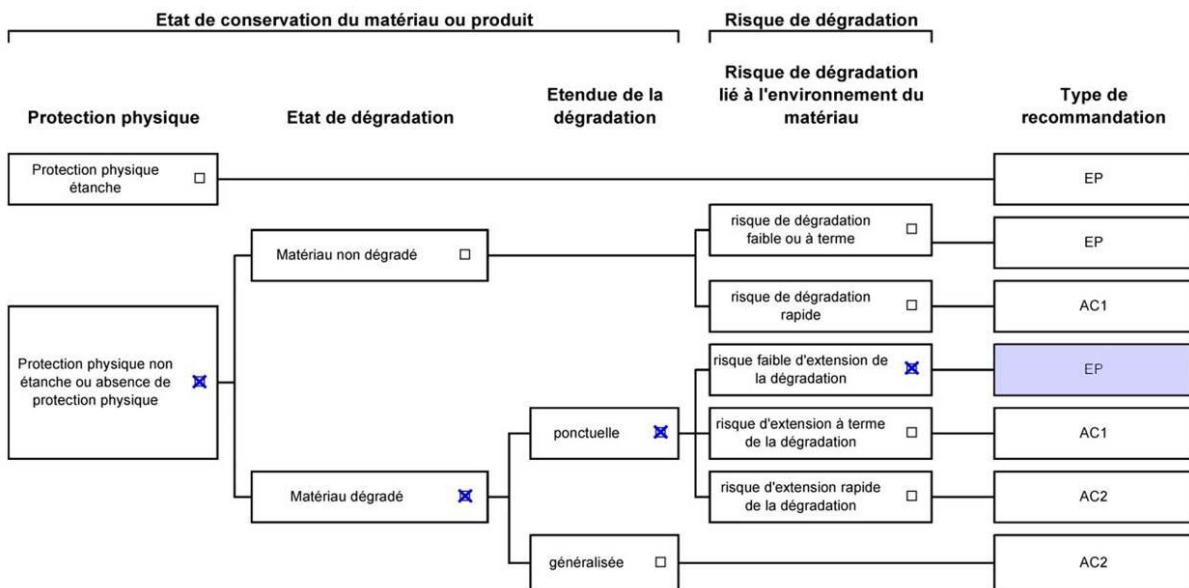
Dossier n° 811605
Date de l'évaluation : 08/11/2016
Bâtiment / local ou zone homogène : 4ème étage - Dégagement
Identifiant Matériau : 0001
Matériau : Colle bitumineuse noire + ragréage gris en faible quantité non séparable
Résultat EP : Il est recommandé de réaliser une évaluation périodique.

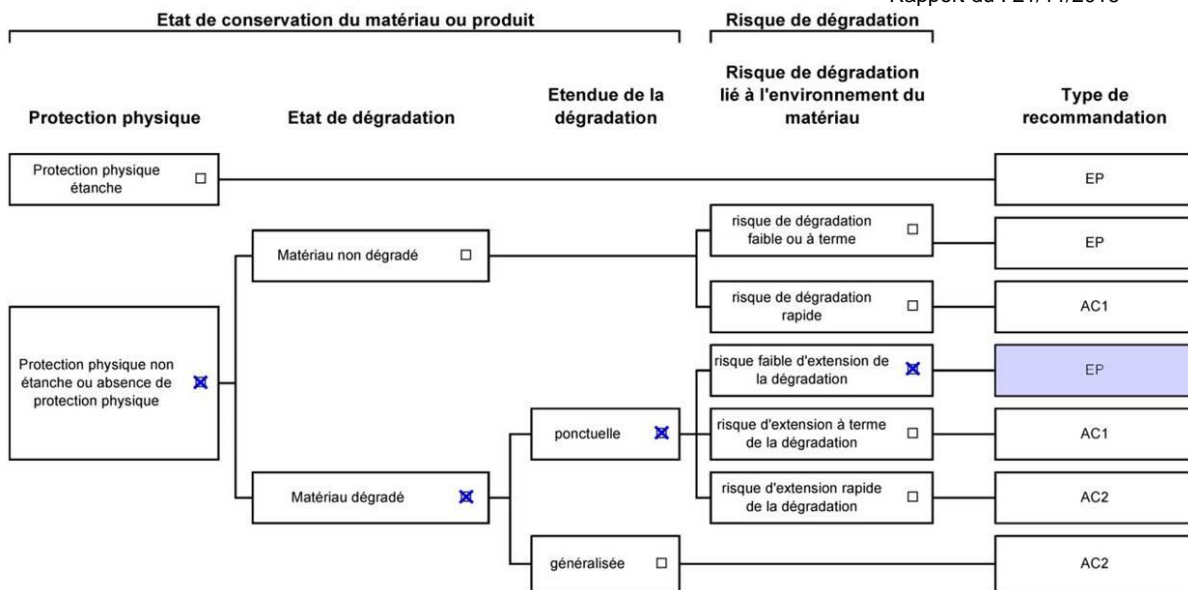
Dossier n° 811605
Date de l'évaluation : 08/11/2016
Bâtiment / local ou zone homogène : 4ème étage - Dégagement
Identifiant Matériau : 0002-2
Matériau : Colle bitumineuse noire + ragréage gris en faible quantité non séparable
Résultat EP : Il est recommandé de réaliser une évaluation périodique.

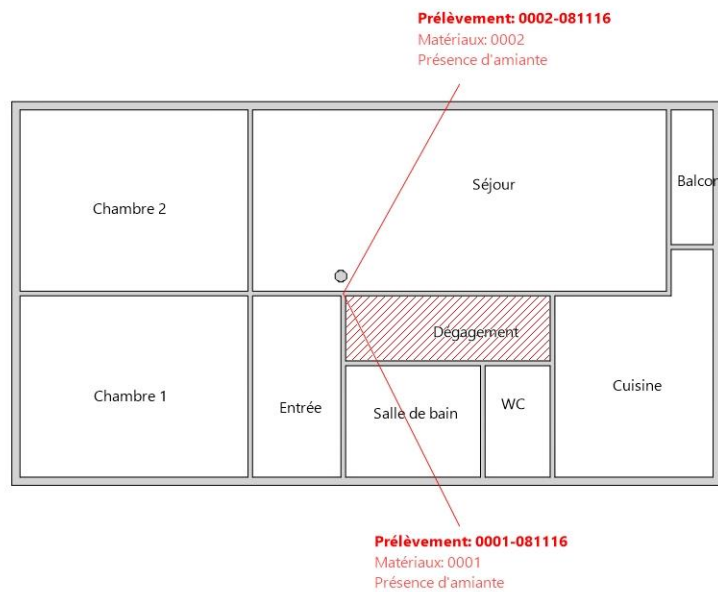
4 - CROQUIS DE REPERAGE

Planche (croquis) de repérage technique effectué par le cabinet : **ALLODIAGNOSTIC**, auteur : Jean-François RUBION
Dossier n° 811605 du
Adresse du bien : 10 ALLEE DES CEDRES
479 47902B4096 77400 LAGNY SUR MARNE
