Bien immobilier expertisé : **12 ALLEE DES CEDRES**
479 47902C1109
77400 LAGNY SUR MARNE
Ce bien ne fait pas partie d'une copropriété

Dossier Amiante avant Vente - Page 1/15
Rapport du : 22/11/2016

RAPPORT DE MISSION DE REPERAGE DES MATERIAUX ET PRODUITS CONTENANT DE L'AMIANTE POUR L'ETABLISSEMENT DU CONSTAT ETABLI A L'OCCASION DE LA VENTE D'UN IMMEUBLE BATI

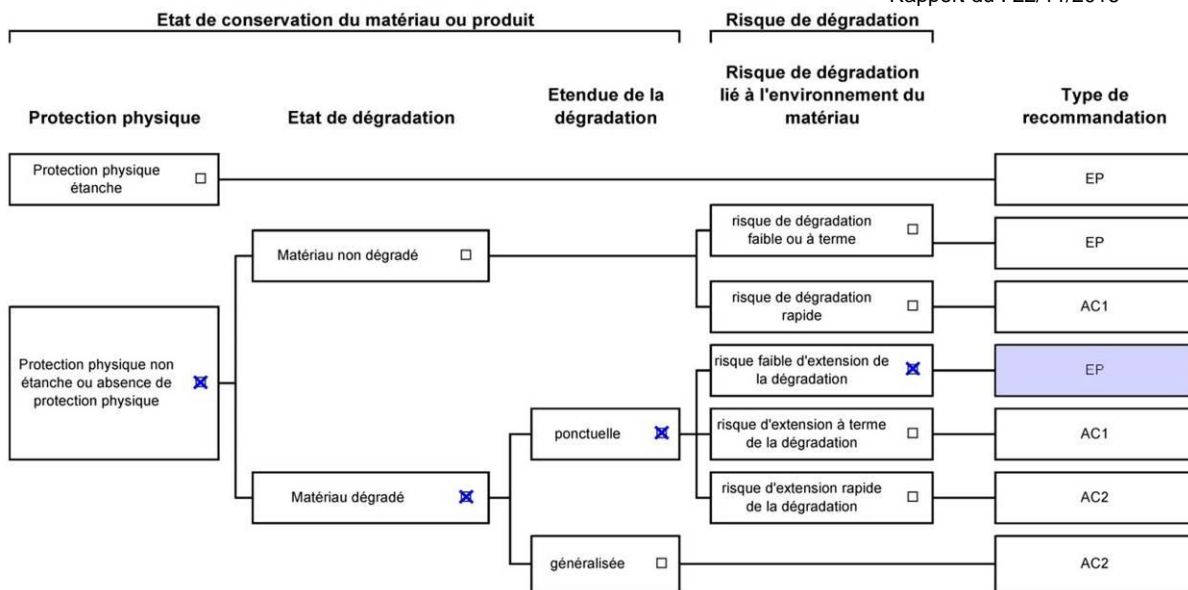
Dossier n° 811619
Date de l'évaluation : 26/10/2016
Bâtiment / local ou zone homogène : 1er étage - Dégagement
Identifiant Matériau : 0002
Matériau : Dalle dure cassante beige
Résultat EP : Il est recommandé de réaliser une évaluation périodique.

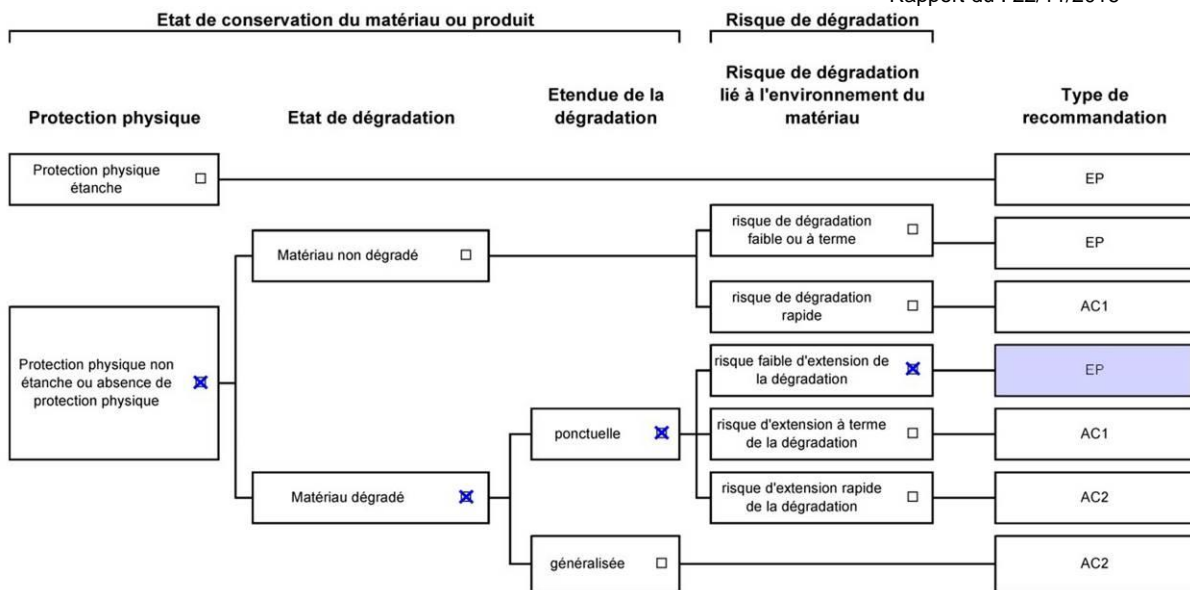
Dossier n° 811619
Date de l'évaluation : 26/10/2016
Bâtiment / local ou zone homogène : 1er étage - Dégagement
Identifiant Matériau : 0002-2
Matériau : Colle bitumineuse noire
Résultat EP : Il est recommandé de réaliser une évaluation périodique.

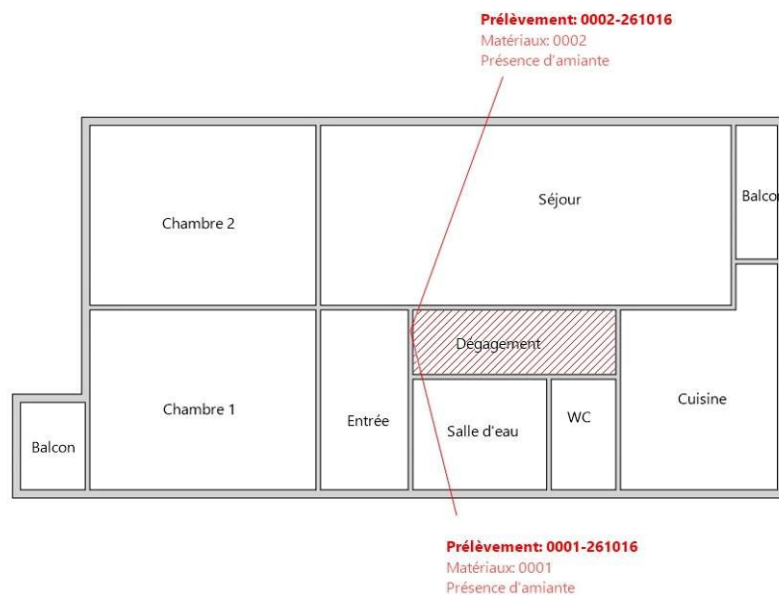
4 - CROQUIS DE REPERAGE

Planche (croquis) de repérage technique effectué par le cabinet : ALLODIAGNOSTIC, auteur : Jean-François RUBION
Dossier n° 811619 du
Adresse du bien : 12 ALLEE DES CEDRES
479 47902C1109 77400 LAGNY SUR MARNE
