12 ALLEE DES CEDRES  
479 47902C4106  
77400 LAGNY SUR MARNE  
Ce bien ne fait pas partie d'une copropriété

811642

25/10/2016

# RAPPORT DE MISSION DE REPERAGE DES MATERIAUX ET PRODUITS CONTENANT DE L'AMIANTE POUR L'ETABLISSEMENT DU CONSTAT ETABLI A L'OCCASION DE LA VENTE D'UN IMMEUBLE BATI

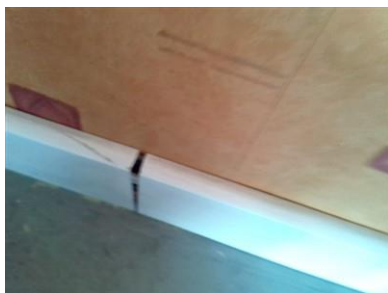
Photo Ele0001

Libellé de l'anomalie : B8.3 e Au moins un conducteur isolé n'est pas placé sur toute sa longueur dans un conduit, une goulotte ou une plinthe ou une huisserie, en matière isolante ou métallique, jusqu'à sa pénétration dans le matériel électrique qu'il alimente.
