Bien immobilier expertisé : **14 ALLEE DES CEDRES
479 47903A1112
77400 LAGNY SUR MARNE
Ce bien ne fait pas partie d'une copropriété**

RAPPORT DE MISSION DE REPERAGE DES MATERIAUX ET PRODUITS CONTENANT DE L'AMIANTE POUR L'ETABLISSEMENT DU CONSTAT ETABLI A L'OCCASION DE LA VENTE D'UN IMMEUBLE BATI

Diagnostic Amiante avant Vente

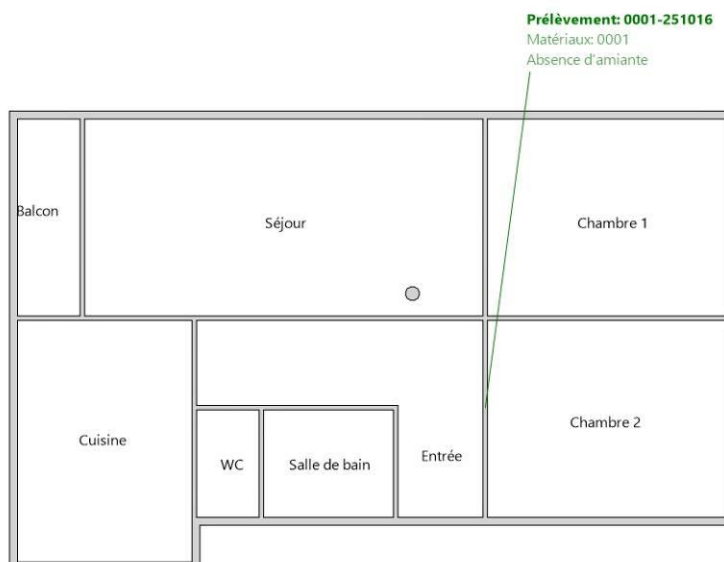
4 - CROQUIS DE REPERAGE

Planche (croquis) de repérage technique effectué par le cabinet : **ALLODIAGNOSTIC**, auteur : Jean-François RUBION
Dossier n° 811653 du
Adresse du bien : 14 ALLEE DES CEDRES
479 47903A1112 77400 LAGNY SUR MARNE
